## „Stadt wahrnehmen!“ (1)

Dies ist eine Protokoll-Zusammenstellung des Fußverkehrs-Checks im Rahmen des Projektes: „Handlungsleitfaden für Fußverkehrsstrategien (FVS)“ im Oktober 2017 in der Modellstadt Marl.(3) Bei dieser zweiten Ortsbegehung wurden die Teilnehmerinnen und Teilnehmer darum gebeten, sieben Straßenquerungen und jeweils zwei Gehwegabschnitte, Plätze, Fußgängerbrücken sowie Fußgängertunnel als „positiv“ oder „negativ“ einzuschätzen und dies zu begründen (Check-Format: „Stadt wahrnehmen!“). Anschließend wurden von den Teilnehmerinnen und Teilnehmern Verbesserungsvorschläge eingebracht und diskutiert. Teilweise wurden den Vertreterinnen und Vertretern aus der Verwaltung, aus Verbänden und örtlichen Gremien und Institutionen die Ergebnisse eines ersten Fußverkehrschecks im Format „Blitzlicht“ (4) zur Diskussion gestellt.

Vom Rathaus zur Herzlia-Allee über die Willy-Brandt-Allee, die Hervester Straße und die Sickingmühler Straße zurück zum Rathaus.

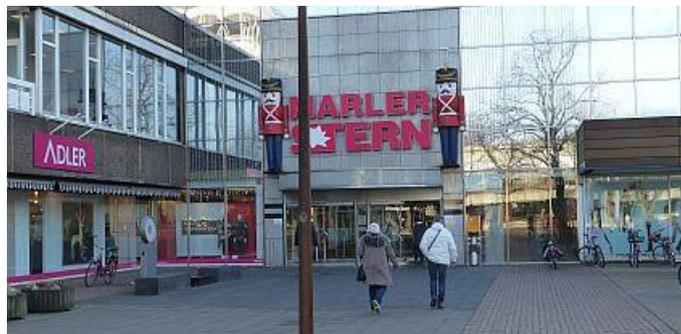
1  
(19)  
und  
(20)  
SM

**Der Creiler Platz und der Eingang zum Marler Stern** wurden ausgeprägt negativ beurteilt (62 % negativ / 38 % positiv).

Einig war man sich darin, dass eine gestalterische Aufwertung erforderlich ist. Dazu wurde angemerkt, dass es zu viele versiegelte Flächen gäbe und es recht zugig sei. Es fehlten Nischen, kleine Wohlfühlangebote und Sitzgelegenheiten (4x). Schön wären Spielgeräte für Kinder. Auch würden mehr Grün, mehr Blumen, mehr Bäume (5x) die Situation verbessern. Der komplette Eingangsbereich sei nicht einladend – grau in grau (2x). Die Fahrradständer im Randbereich sähen nicht einladend aus. Beklagt wurden Stolperfallen durch unebene Beläge (5x) und die schlechte Beleuchtung in dunklen Tageszeiten (3x). Die Türen zum Einkaufszentrum „Stern“ sollten unbedingt für Rollstuhlfahrer und andere mobilitätseingeschränkte Personen automatisch öffnen (6x), auch seien sie im Verhältnis zum Bauwerk zu klein. An dieser Stelle würde sich eine Außengastronomie anbieten (2x). Darüber hinaus wurde darauf hingewiesen, dass es bereits an dieser Stelle Hinweisschilder zum Bahnhof und zum ZOB geben solle (3x) Die Stadt plant allerdings im Ausgangsbereich die Einrichtung eines Monitors für Bahn- und Busabfahrten.

Positiv angemerkt wurde, dass es hier keine Autos gibt (2x), mitunter allerdings Falschparker. Damit ist der Bereich recht leise und die Flächen seien weitgehend barrierefrei.

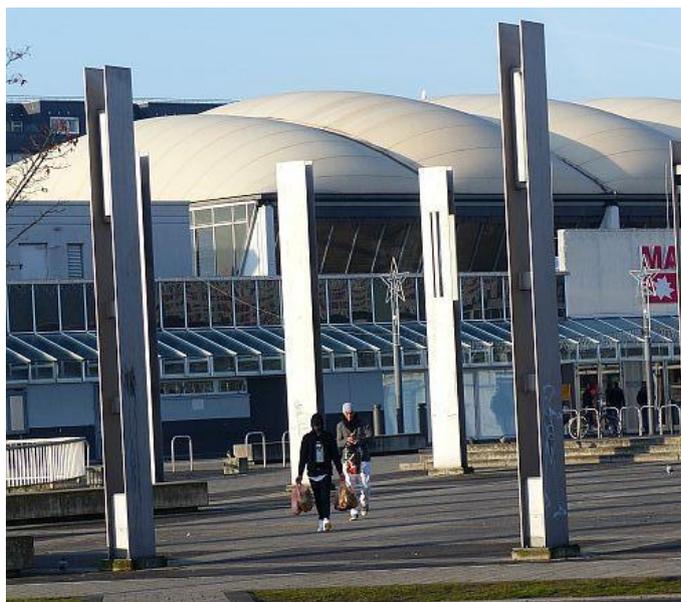
2  
(16)  
bis  
(21)  
SM  
und  
FO

**Die Forumsplatte** wurde erwartungsgemäß nicht einheitlich bewertet (55 % negativ / 45 % positiv), wobei sich zwei von dreizehn Beteiligten nicht entscheiden konnten.

Auch für diesen Platz wurde eine gestalterische Aufwertung empfohlen und es wurde gleichzeitig auf das vorhandene Potenzial hingewiesen. Hervorgehoben wurde, dass er von allen Seiten gut fußläufig erreichbar sei (2x). Seine Offenheit hätte aber gleichzeitig den Nachteil, dass es hier recht zugig sein kann. Kritisiert wurde seine nüchterne Atmosphäre, er sei viel grau und zu wenig grün (5x). Es fehlten gute Sitzgelegenheiten auch für ältere Menschen (7x) und vor allem Nutzungsangebote (6x) z.B. für Inlineskater oder Skatboarder. Die Forumsplatte sei zu wenig belebt, auch weil es hier keine Außengastronomie, z.B. Eisdielen, Kaffee, etc. gäbe (4x). Die verschlossenen Schaufenster machten ihn optisch noch unbelebter (2x), bei Dunkelheit sei der Platz ein Angstraum (6x). Besonders kritisiert wurden die angeschnittenen Treppenstufen, da sie gefährliche Stolperfallen seien (6x). Auch an dieser Stelle wurde das Fehlen von Hinweisen zum Bahnhof, ZOB oder zum Rathaus bemängelt (4x).

Positiv hervorgehoben wurde mehrfach die Auto- und weitgehende Barrierefreiheit und das Vorhandensein zahlreicher Fahrradständer.

An dieser Stelle sei auf die [Empfehlungen zur Belebung der Forumsplatte](#) durch den FUSS e.V. hingewiesen.

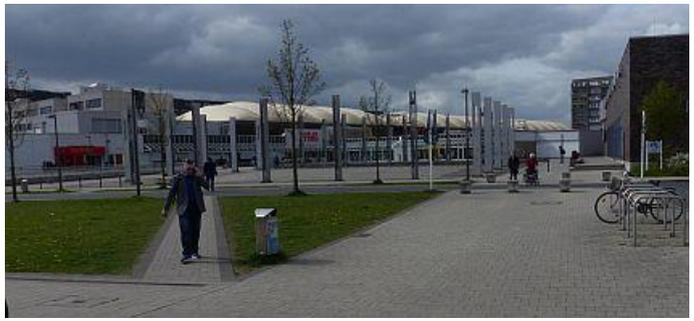
3  
(1)  
bis  
(9)  
SM

**Der Übergang zum Zentralen Omnibusbahnhof ZOB und zur S-Bahnstation Mari-Mitte** wurde unerwartet ebenso uneinheitlich beurteilt (55 % positiv / 45 % negativ), wobei sich wiederum zwei von dreizehn Beteiligten nicht entscheiden konnten.

Hervorgehoben wurde die angenehme Gestaltung des Platzes (3x), die gelungenen direkten Wegeverbindungen, viel Grün (2x) und wenig Autoverkehr (3x).

Kritisiert wurden dagegen die fehlenden Gehwegabsenkungen (4x) und es wurde mehrfach ein Fußgängerüberweg über die Bergstraße vorgeschlagen (3x). Auch diese Stelle sei abends ein Angstraum. Selbst in direkter Nähe sei der Bahnhof nicht erkennbar, es gäbe auch hier keine Hinweisschilder (2x) und am Bahnsteig selbst fehle ein Aufzug.

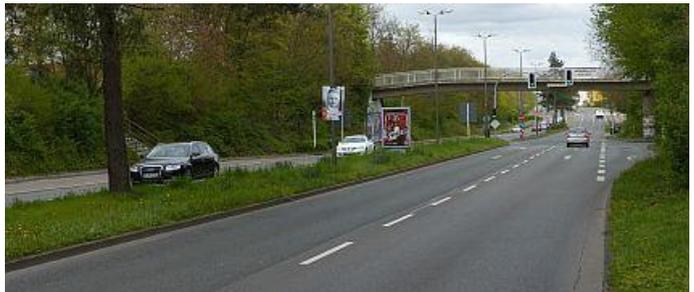
4  
(38)  
ER

**Die Fußgängerbrücke über die Herzlia-Allee** wurde mehrheitlich positiv beurteilt (77 % positiv / 23% negativ).

Die Situation wurde mehrfach z.B. mit Ausrufezeichen als besonders positiv bezeichnet (4x). Es gäbe dadurch keine Querung der stark befahrenden Straße und keine Wartezeiten an einer Fußgängerampel. Die Brücke habe außerdem eine großzügige Breite.

Leider sei sie wegen der niedrigen Brückengeländer nicht für Radfahrer freigegeben (2x). Kritisiert wurde die schlechte Wegstrecke von der Planetensiedlung (2x), dass sie von dort nicht einsichtig und zudem schlecht beleuchtet (2x) sowie häufig ungepflegt (2x) sei. Leider wisse man als Ortunkundiger nicht, wohin sie führt, da jegliche Beschilderung fehle (3x). Begrüßt wurde zwar die Führung außerhalb des Kfz-Verkehrs und dennoch wurde der Übergang von allen als zu laut empfunden.

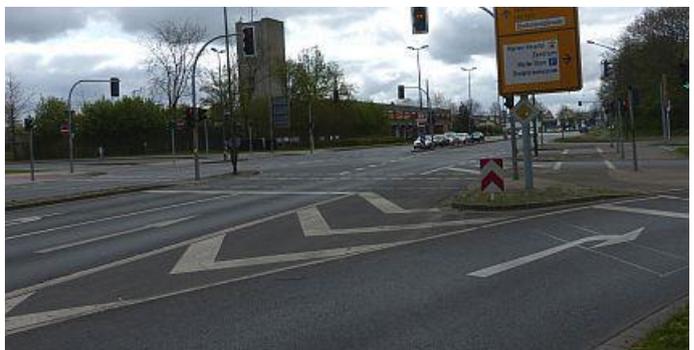
6  
(39)  
bis  
(42)  
ER

**Dagegen wurde die Querung und die gesamte Kreuzungssituation der Einmündung der Willy-Brandt-Allee in die Herzlia-Allee** uneinheitlich beurteilt (55 % positiv / 45 % negativ), wobei sich zwei von dreizehn Beteiligten nicht entscheiden konnten.

Sie wurde zwar als völlig überdimensioniert und weitläufig, aber auch als sicher bezeichnet.

Dennoch waren die kritischen Anmerkungen deutlich zahlreicher: Es gäbe zu viele Drückampeln (2x) und Mittelinseln, damit auch zahlreiche Wartezeiten und man könne nicht in einem Gang die Straße überqueren (2x). Dabei sei der Lärm unerträglich. Das Ampelgrün sei zu kurz für langsamere Fußgänger, Menschen mit Rollatoren und für Rollstuhlfahrer, die es nicht schaffen, über die Straße zu kommen (6x). Die Radwege seien zu großzügig und fast flächendeckend.

ckend (2x), und die Trennung von Fuß- und Radflächen sei nicht ertastbar. Überhaupt fehlten Leitsysteme für Menschen mit eingeschränkter Sehfähigkeit.

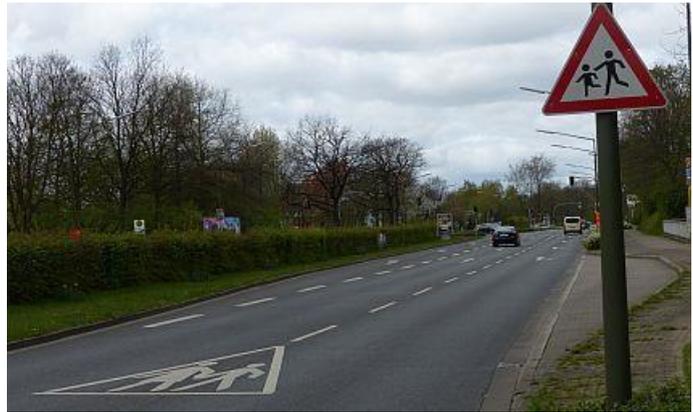
7  
(43)  
ER

**Der Gehweg an der Willy-Brandt-Allee** wurde wiederum mehrheitlich als unangenehm empfunden (83 % negativ / 27 % positiv).

Auch hier wurden insbesondere das ungepflegte unebene Pflaster (8x) und einige Stolperstellen kritisiert. Der Weg sei zu schmal und das Gehen mache bei diesem Lärm keine Freude (2x).

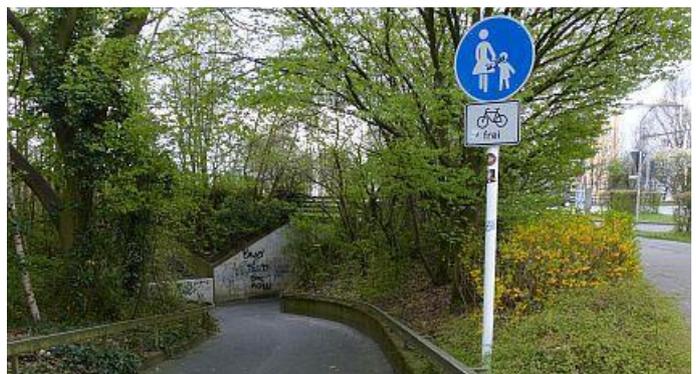
11  
(2)  
bis  
(4)  
ER

**Der Tunnel auf dem Weg vom Zentralen Omnibusbahnhof ZOB und der S-Bahnstation Marl-Mitte zur Brüderstraße in Alt-Marl** wurde mehrheitlich negativ beurteilt ( 100 % negativ), wobei sich allerdings vier von zwölf Beteiligten nicht entscheiden konnten.

Dies sei zwar eine praktische und gute Verbindung, aber auch ein Angstraum

(7x), insbesondere bei Dunkelheit. Darüber hinaus gäbe es Konflikte zwischen Fußgängern und Radfahrern und es wurde die Frage gestellt, ob an dieser Stelle nicht eine ebenerdige Querung deutlich besser wäre. Auch hier wurde das Fehlen von Hinweisschildern bemängelt.

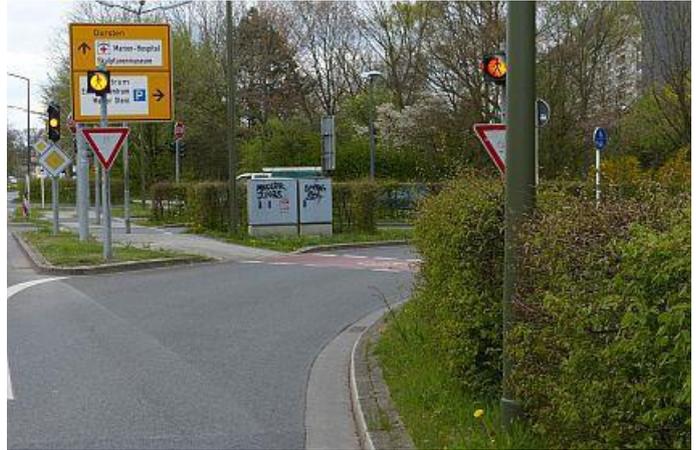
12  
(5)  
bis  
(7)  
ER

**Der Übergang über die Bergstraße und die Zufahrt des Zentralen Omnibusbahnhofs ZOB** wurde nicht eindeutig bewertet (56 % negativ / 44 % positiv), wobei sich wiederum drei von zwölf Beteiligten nicht entscheiden konnten.

Es gab keine Anmerkungen zu den positiven Bewertungen, aber heftige Kritik an der Gefährlichkeit der Rechtsabbieger für Fußgänger und Radfahrer. Die hohen Hecken behindern die Sicht (2x) und auf der Fahrbahn ist lediglich der Radweg markiert, nicht aber der Übergang für Fußgänger (4x). Empfohlen wurden eine Fußgängerfurt mit Ampel oder ein Fußgängerüberweg (2x). Kritisiert wurden auch die zu großen Wegweisungsschilder für den Autoverkehr.

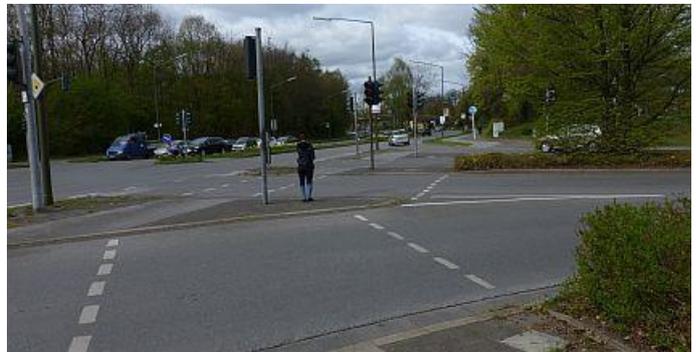
13  
(8)  
ER

**Der Übergang zur Zufahrt zum Parkhaus des Marler Sterns** wurde ebenfalls uneinheitlich bewertet (55 % negativ / 45 % positiv).

Positiv empfunden wurde von einem Beteiligten die Fußwegeführung etwas abseits der Straße mit viel Grün.

Andere empfanden die Dreiecksinsel ohne Ampel als gefährlich (2x), die Mittelinsel als entbehrlich und die Einmündung insgesamt als überdimensioniert. Sichtbehindernd wurden auch an dieser Stelle die Büsche am Straßenrand empfunden (3x).

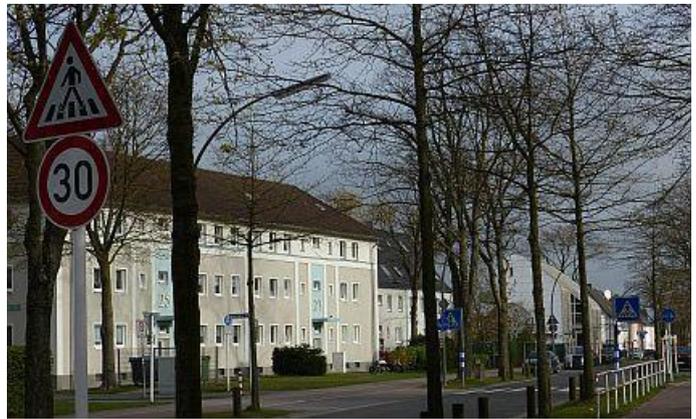
**15** Der neu ausgestattete Fußgänger-  
(10) **übergang über die Sickingmühler**  
ER **Straße von der Grünanlage City-See**  
und **zur Martin-Luther-Straße** wurde eben-  
SI falls eindeutig positiv beurteilt (90 %  
positiv / 10 % negativ), wobei sich aller-  
dings zwei von zwölf Beteiligten nicht  
entscheiden konnten.

Die im Zusammenhang mit den Emp-  
fehlungen des FUSS e.V., siehe [Fuß-  
gängerüberweg Sickingmühler Straße](#)  
von der Stadt sehr kurzfristig umgesetzt-  
ten Maßnahmen wurden einhellig begrüßt. Mehr könne man nicht machen, die Radfahrer  
müssten auch Verantwortung für sich und andere übernehmen. (2x).
