## Blitzlicht <sup>(1)</sup>: Von (anderen) Städten lernen.

Checkliste (Fußverkehrscheck/Fußverkehrs-Audit) im Rahmen des Projektes: „Handlungsleitfaden für Fußverkehrsstrategien (FVS)“ vom FUSS e.V. zusammengestellt.

### 4. Punktuelle Betrachtung ausgesuchter Situationen im Stadtteil Kaßberg

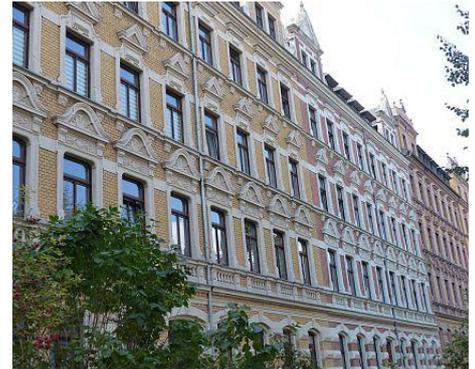
(150) Der Stadtteil Kaßberg gilt „als eines der größten in sich geschlossenen Gründerzeit- und Jugendstilviertel Europas.“ Er entstand als „Stadtteil mit einer `gehobenen` Wohnbebauung für das Bürgertum.“(28) In der Zwischenzeit wurden die meisten Gebäude auf dem Kaßberg sehr aufwändig saniert und es entstand wiederum ein sehr angenehmes Wohnviertel mit sehr schönen Straßen und Plätzen. Eine städtebauliche Perle sondergleichen! Doch gleichzeitig ist der Stadtteil von stark befahrenen Straßen durchzogen und mit Ausnahme der Westseite durch breite Verkehrsschneisen eingegrenzt. Die Straßenzüge und Plätze in Kaßberg wurden im Gegensatz zu den Wegen vom Bahnhof und um das Zentrum herum (Abschnitte 1 bis 3) nicht linienhaft, sondern flächenhaft betrachtet. Der Stadtteil hätte eine eigene detailliertere Analyse verdient, die aber im Rahmen des Projektes nicht umsetzbar war. Deshalb wurden folgend nur einige wenige ausgesuchte Beispiele in einer Wegeschleufe aufgenommen.

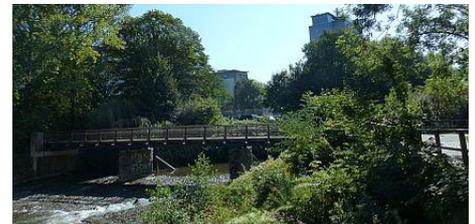
(151) Wie es sich für einen Fußverkehrs-Check gehört, wird als Erstes die fußläufige Verbindung vom Zentrum zum Stadtteil Kaßberg erwähnt, die durchaus frequentiert ist: Der Weg beginnt an der sehr autoorientierten Straßenführung der Theaterstraße mit allen ihren Straßenüberquerungsproblemen (siehe Fotos ab 86 bis 124) gegenüber dem Wohnviertel Rosenhof (siehe Fotos 117 – 120) am Pfortensteg (das gleiche Foto 125).

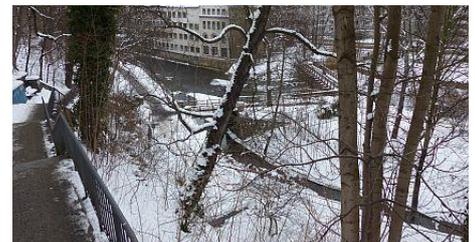
(152) Von dort aus beginnt der fußläufige Aufstieg zum Kaßberg, der im Winter deutlicher erkennbar ist. (siehe auch Foto 126). Auf der unteren Ebene gibt es einen zweiten Fußweg in Richtung Zwickauer Straße (im Foto nach rechts). Es wurde vermutet, dass dieser Weg über die Hohe Straße zum Kaßberg barrierefrei sein würde, was leider nicht der Fall ist (siehe Foto 127). Diesen Zugang barrierefrei zu gestalten, dürfte allerdings eine lösbare Herausforderung darstellen.

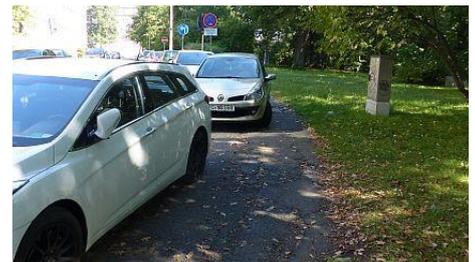
(153) In der Hohen Straße endete der Fußweg allerdings sehr schnell in einem Parkrandweg, der von Fahrzeugen zugestellt war. Schon in diesem Eingangsbereich wird man darauf aufmerksam gemacht, dass der Stadtteil Kaßberg im Gegensatz zum Zentrum dicht bewohnt ist und es an vielen Stellen einen Parkplatzdruck gibt...

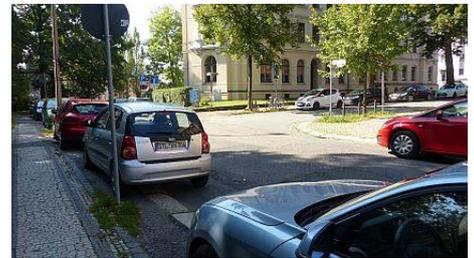
- (154) ... Dadurch werden auch die Übergänge nicht freigehalten, so wie hier der Übergang an der Gerichtsstraße über die Hohe Straße zum Pfortensteg (siehe Foto 151+152).

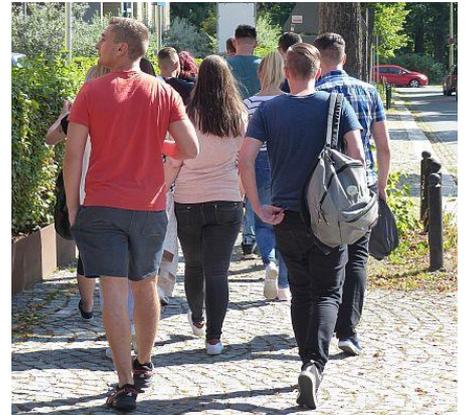
- (155) Dies ist offensichtlich ein sehr beliebter Fußweg durch das Justizzentrum, aber auch, weil es sich um die kürzeste Verbindung von der südlichen Hälfte des Stadtteiles Kaßberg zum Zentrum handelt.

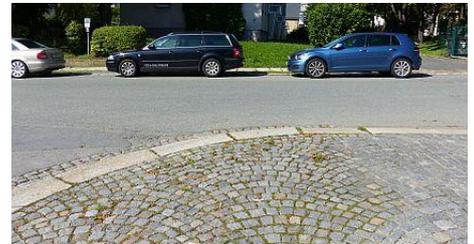
- (156) Auffallend auch an anderen Stellen am Kaßberg, dass es an Einmündungen wie hier an der Gerichtsstraße zur Kaßbergstraße keine Freihaltungen auf der gegenüberliegenden Straßenseite gibt. Es gibt generell zu wenig vorgezogene Seitenräume.(29)

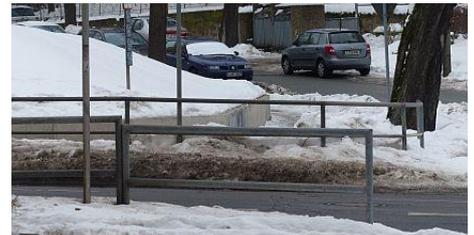
- (157) Im Winter 2016/17 sah die Übergangssituation an der Kreuzung Kaßbergstraße, Heinrich-Beck-Straße und Reichsstraße (Bundesstraße 95) noch so aus.

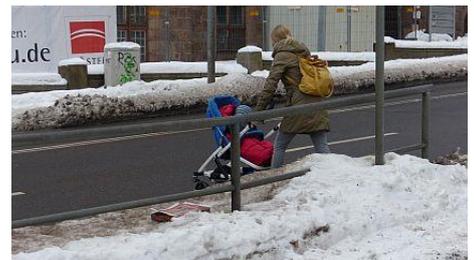
- (158) Die Querung über die Reichsstraße war am Stefanplatz gefährlich und wegen des nicht vom Schnee befreiten Überganges äußerst unkomfortabel.

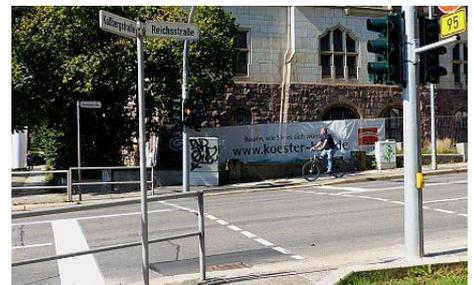
- (159) Bis zur Behebung im Herbst 2017 wurde eine Fußgänger-Lichtsignalanlage eingerichtet mit einer Wartezeit von ca. 8 Sekunden nach Anforderung.(30) Problematisch ist in der Reichsstraße der Radverkehr auf den schmalen und immer wieder auch eingeeengten Gehwegen. Radfahrer aus Richtung Norden fahren auf der zur Zwickauer Straße hin abschüssigen Straße mitunter recht schnell und wenig bremsbereit...

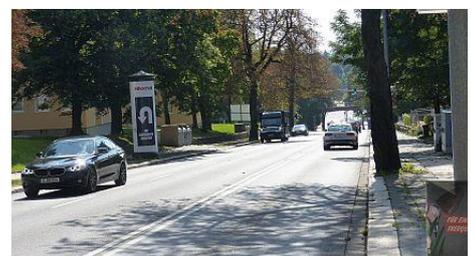
- (160) ... Eigentlich sind die Fahrstreifen der Straße recht breit und der westliche Gehweg ist auch für Radfahrer wegen der ungünstigen Pflasterung äußerst unkomfortabel...

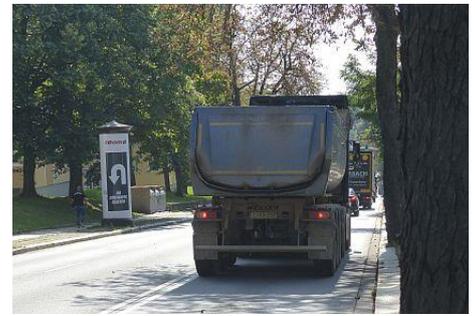
- (161) Aber die vorherrschenden Geschwindigkeiten und der hohe Anteil an Lkw-Verkehr machen die Straße für Radfahrer unbenutzbar.

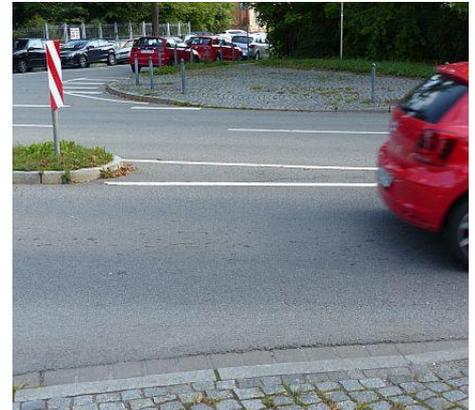
- (162) Am Übergang zur Wielandstraße gibt es auf beiden Seiten abgesenkte Bordsteine und dennoch ist der Übergang sehr unsicher. Die weißen Streifen in der Mitte sind keine Mittelinsel, sondern die Fortsetzung des grünen Mittelbords und werden zu einer Spitze zusammengeführt. Da man die Straße kaum in einem Zug überqueren kann, wird die dafür zu knapp bemessene Fläche zum Warten genutzt und die Fußgänger stehen dann im brausenden Verkehr neben einer sogenannten „Schraffenbake“. (31) Da kann man sich als Fußgänger nur unwohl fühlen.

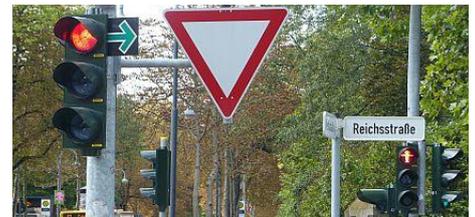
- (163) Die Lichtsignalanlagen-Schaltungen sollten gesondert gecheckt werden. Untersucht werden sollte auch, ob die Anbringung des Grünpfeils wirkliche Auswirkungen auf den Kraftfahrzeugverkehr hat. An dieser Stelle konnten Fahrzeuge aus der Weststraße nicht bei Rot in die Reichsstraße einbiegen, weil es keine Lücken dafür gab. Und so fuhren sie bei Grün und querten, wenn die Fußgänger auch Grün hatten, als sogenannte „bedingt verträgliche Verkehre“. (13) Die Wartezeit für Fußgänger war mit etwa 45 Sekunden erträglich, ein paar Schritte weiter an der Querung der Henriettenstraße betrug sie dagegen 103 Sekunden. (12)

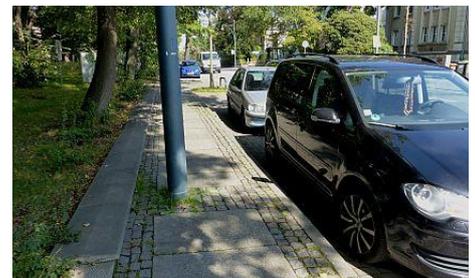
- (164) Die Beleuchtungssituation wurde ebenfalls im Rahmen der Begehungen nicht untersucht. Einige Situationen deuten aber darauf hin, dass die Straßenlampen zwar mitten auf den Gehwegen stehen, diese aber nicht unbedingt auch bei Dunkelheit ausleuchten.

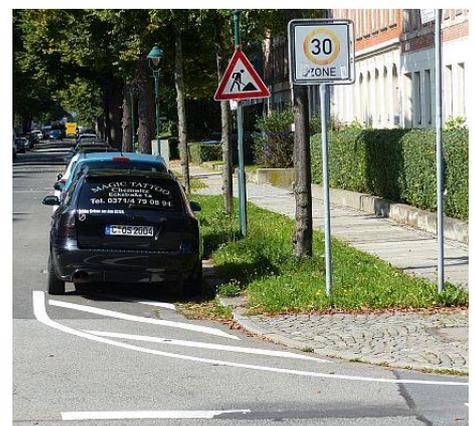
- (165) Ein gutes Beispiel an der Einmündung der Walter-Oertel-Straße: Das Zeichen zu Beginn der Tempo 30-Zone steht nicht erst weit nach hinten versetzt oder geht in einem Schilderwald unter (vgl. Foto 101), wie es leider im Stadtteil Kaßberg mehrmals vorkommt, sondern deutlich direkt hinter dem Übergang. (32) Die Ausrundung durch die Sperrfläche (33) ist zwar für eine höchstzulässige Fahrgeschwindigkeit von 30 km/h mit einem zu großen Radius markiert,...

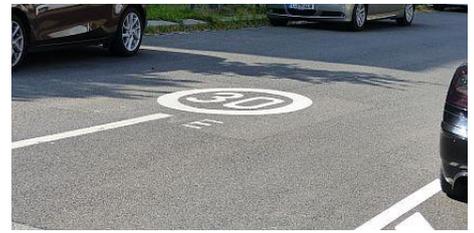
- (166) ... aber sofort im Straßeneingangsbereich wird noch einmal zusätzlich auf 30 km/h hingewiesen. Es muss doch auch darum gehen, die Aufmerksamkeit beim Einbiegen zu nutzen und die Geschwindigkeit schon im Bereich der Querung zu vermindern.

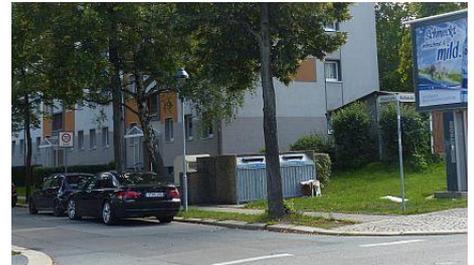
- (167) So sollte es nicht aussehen: Die Tempo 30-Zone in der Uhlichstraße beginnt (auf dem Foto links noch hinter den Fahrzeugen), wenn die aus der Reichsstraße einbiegenden Kraftfahrer schon wieder Gas geben.

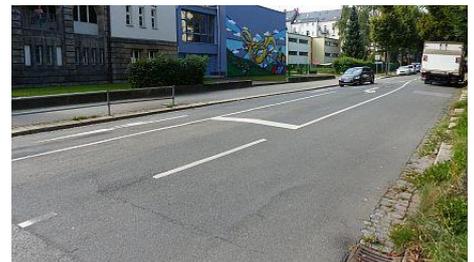
- (168) Noch ungünstiger ist die Regelung in der Henriettenstraße: Das Tempo 30-Zonen-Schild ist so weit von der Straßenkreuzung abgesetzt (im Foto hinter dem Fahrzeug kaum noch erkennbar), dass im Bereich der Schule (links) die zulässige Höchstgeschwindigkeit auf 50 km/h festgelegt wurde und erst hinter der Schule 30 km/h.

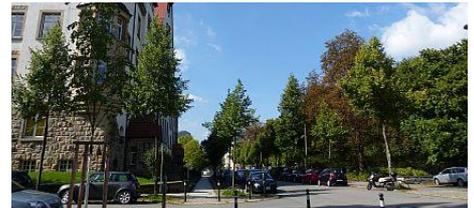
- (169) Dagegen geradezu ideal die Lage der Schule in der Henriettenstraße gegenüber dem Andréplatz.

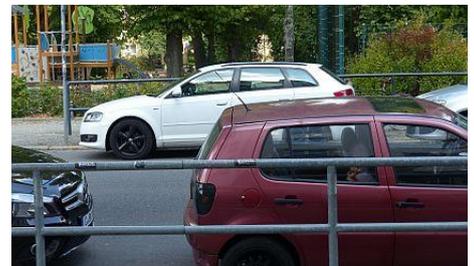
- (170) Doch leider ist der direkte Zugang zu dieser Parkanlage mit ihren vielfältigen Spielplätzen versperrt. In der Straße wurde zum Zeitpunkt der Begehung nur vor der Schule bis zur Ecke Andréstraße geparkt, alle anderen Straßenränder waren frei (siehe Foto 173). Eine Parkplatzknappheit scheint es also nicht zu geben.

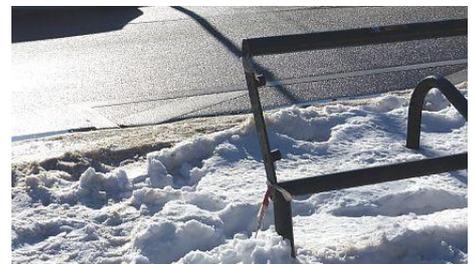
- (171) Im Winter waren die Sperrgitter noch deutlich länger, aber teilweise auch zerstört worden. Man könnte vermuten, dass Schüler nachgeholfen haben, um sich einen kürzeren Übergang zu schaffen. Sollten die Schüler aber die Einrichtung vor ihrem Schultor vermissen, weil sie die zum Sitzen benutzen wollen, so können ja durchaus auch Teile davon stehen bleiben, die sich nicht direkt im Durchgang befinden. Oder es werden Abschnitte quer zum Übergang aufgestellt.

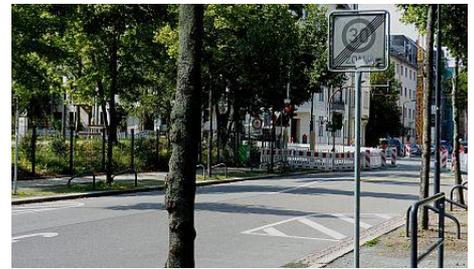
- (173) In diesem Zusammenhang könnte man auch die Situation ein paar Schritte weiter kurz vor der Barbarossastraße fußgängerfreundlicher gestalten: Der vorgezogene Seitenraum (29) wurde genau dort markiert, wo sich eine Baumscheibe mit Baumschutzgitter befindet. Das kann in einem verkehrsberuhigten Bereich entfallen. Auch die Aufhebung der Tempo 30-Zone (vgl. Foto 167 und 168) wurde zurückversetzt und befindet sich vor dem markierten Übergang.

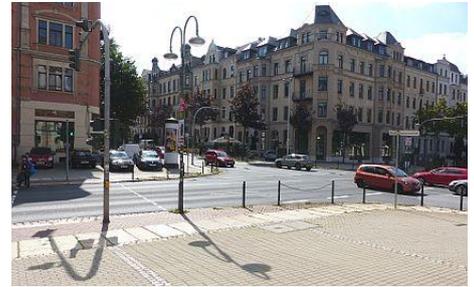
- (174) Die Kreuzung Weststraße / Barbarossastraße ist ein städtebaulicher Höhepunkt, der leider etwas verschenkt wird: Wunderschön sanierte Wohnhäuser, Vorgärten oder große Fußverkehrsflächen; aber kaum Geschäfte für den täglichen Bedarf und recht viel und lauter Autoverkehr.

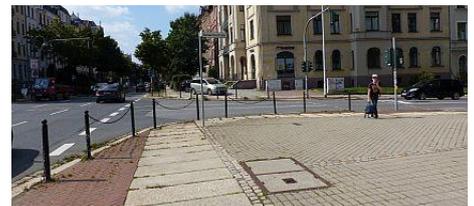
- (175) Eine direkte Querung, wie sie die Gehwegplatten noch andeuten, soll durch Ketten verhindert werden. Die Fußgängerquerung mit Ampel ist weit in die Barbarossastraße hineingezogen worden. (35) Immerhin wurden die Kettenfelder teilweise unterbrochen, so dass die Fußgänger (regelwidrig) doch direkt queren können.

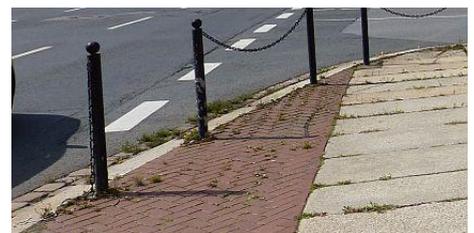
- (176) Wenn man noch genauer hinsieht (im Foto ganz links), hängt noch ein Kettenteil am Pfosten. Das sieht also so aus, als wenn hier jemand selbst nachgeholfen hat.

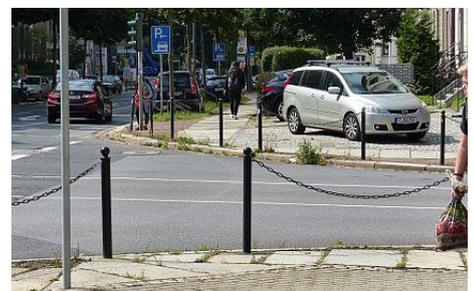
- (177) Offensichtlich überwinden nicht nur Fußgänger die Ketten, sondern es fahren auch Fahrzeuge den Gehweg entlang, um im Eckbereich zu parken. Und das war zum Zeitpunkt der Begehung an drei von vier Ecken der Fall. Damit geht für die Fußgänger die angenehme Raumwirkung verloren.

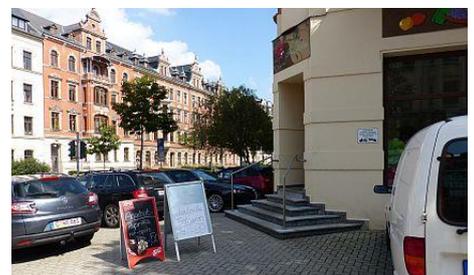
- (178) Dies ist der Eingang zum einzigen Obstladen im Kiez. Auslagen sind nicht zugelassen worden, weil der Hausbesitzer einen Teil der Fläche (rechts im Foto) als Parkplätze vermietet und auf dem anderen Teil (links) das Parken zulässt. Es handelt sich um nicht öffentliche Flächen und der Eigentümer hat die Fläche nicht freigegeben zur Überwachung. Die Ordnungsämter könnten also nur dann eingreifen, wenn sie die Fahrzeuge auf dem Gehweg fahrend erwischen. Das Problem gibt es offensichtlich auch an anderen Stellen im Stadtteil und es stellt sich die Frage, was die Stadt zur Aufwertung des öffentlichen, halböffentlichen und nicht öffentlichen Raumes unternehmen kann. Würde z.B. eine Straßensatzung weiterhelfen?

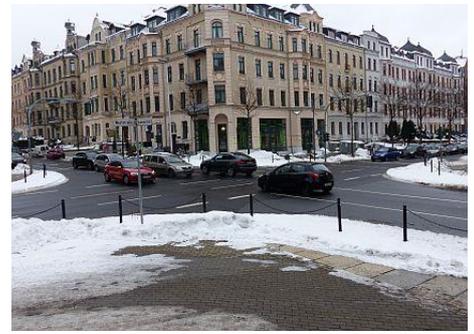
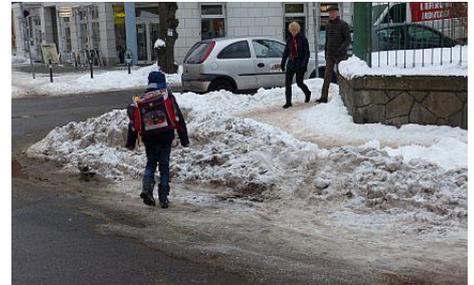
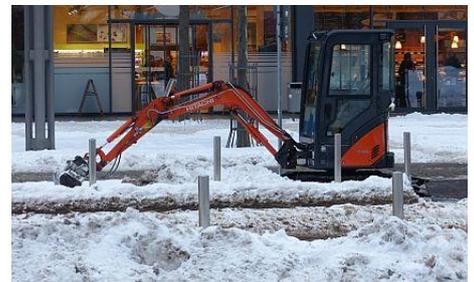
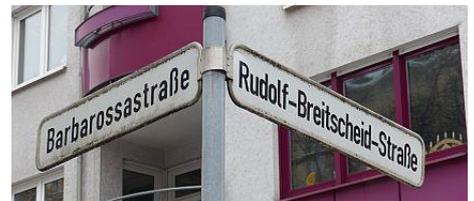
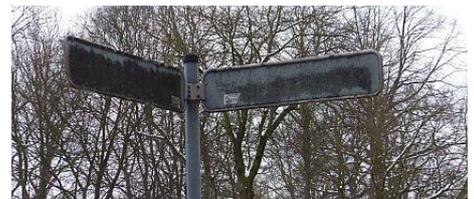
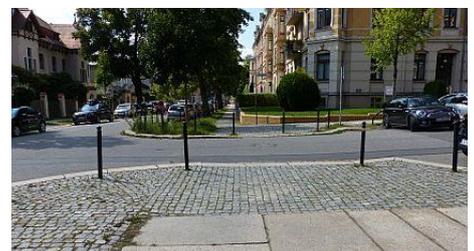
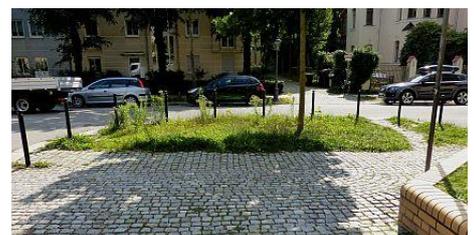
- (179) An dieser Stelle soll beispielhaft ein Foto von der gleichen Kreuzung eingefügt werden: Bei der Januar-Begehung war viele Tage nach dem letzten Schneefall offensichtlich nur an ganz wenigen Gehwegabschnitten im Stadtteil Kaßberg in der Zwischenzeit ein Winterdienst tätig gewesen. Wahrgenommen wurden keinerlei Schneeabseigerungs- und Streu-Tätigkeiten. Schnee und Eisglätte sind immer wiederkehrende temporäre Barrieren, die allerdings in einer Großstadt wie Chemnitz nicht vernachlässigt werden dürfen. Wie viele Menschen in Chemnitz mögen wohl mobilitätseingeschränkt sein und im Winter wochenlang mit ihrem Rollator oder Rollstuhl nur noch selten die Wohnung verlassen können, weil die Winterreinigungsregeln der Stadt nicht durchgesetzt werden? Was die Stadt an praktischen Reinigungsmaßnahmen direkt zu verantworten hat, wird wohl erledigt. Aber sie ist auch verantwortlich dafür, dass ihre „Satzung“ umgesetzt wird und die Gehwege durch die Hauseigentümer zu reinigen sind. Verkehrssicherungspflicht ist auch ihre Aufgabe.

- (180) Bei der mehrstündigen Begehung wurde überhaupt nur ein einziges Räumfahrzeug gesichtet (in der Straße der Nationen), auch dies war aber nur abgestellt. Das ist schon bemerkenswert, weil in anderen Städten direkt nach einem Schneefall die Räumungsdienste aktiv im Einsatz sind. Mehrere befragte Passanten antworteten im Sinne, dass das doch jedes Jahr so in Chemnitz sei. Das ist schlichtweg nicht hinnehmbar.

- (182) An einzelnen Stellen aufgefallen ist folgendes: So sah das Straßennamensschild aus der Sicht des fahrenden Verkehrs aus...
- (183) ... und so aus der Sicht der Fußgänger. Das entspricht nicht den Regelwerken (36) und es ist auch nicht einzusehen, weshalb Fußgängern diese Orientierungshilfe nicht genauso helfen sollte, wie dem rollenden Verkehr.

- (184) Eine vorbildliche Querung Andréstraße im Verlauf der Agricolastraße...
- (185) Doch ist eine Querung von der Andréstraße in die Südseite der Agricolastraße nicht vorgesehen, es gibt aber offensichtlich einen Bedarf (rechts im Foto).

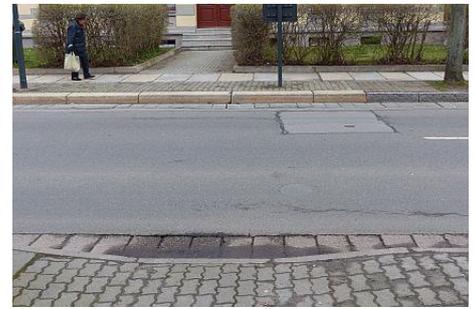
- (186) Es kommt leider in der Stadt recht häufig vor, dass eine Gehwegabsenkung auf der einen Straßenseite kein Gegenüber findet. Dieser Zustand ist für Menschen mit Mobilitätseinschränkungen ungünstiger als wenn es auf beiden Seiten keine Absenkung gibt, denn dann wird von vorne herein eine andere Querungsstelle gesucht.

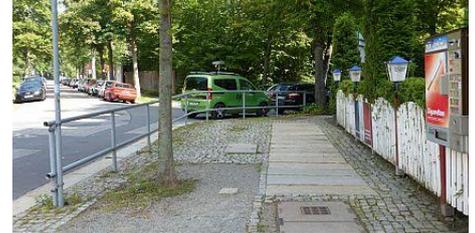
- (187) Nur weniger Schritte weiter die eher romantisch anmutende Kreuzung der Agricolastraße / Kanzlerstraße / Emil-Rosenow-Straße und der Enzmannstraße. Mit ein bisschen Geschick wäre dies ein kleiner Platz als Treffpunkt. Doch versperrt ein Fußgängersperrgitter den direkten Überweg von der Agricolastraße in die Emil-Rosenowstraße, es ist weit in die Enzmannstraße hineingezogen.(35)

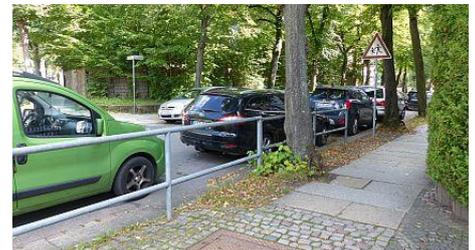
- (188) Wie ein schlechter Witz wirkt da das Schild, dass hier Kinder die Straße queren.(37) Die am Rand parkenden Kraftfahrzeuge lassen nicht einmal für Kinder einen Durchgang.

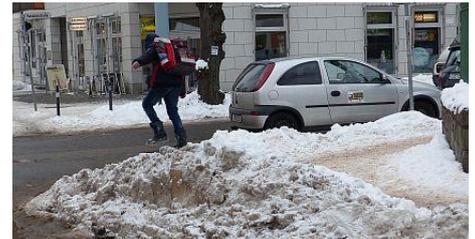
- (189) Im Winter hatten Kinder ihren Spaß beim Queren der Straße, ...

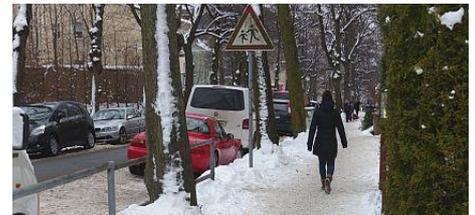
- (190) ... viele anderen Fußgänger eher nicht (siehe auch Foto 180).
