# **Grünzug Altona – Untersuchung der Querungsmöglichkeiten**

**FUSS e.V. Hamburg**  
Stefanie Grüneberg  
Karin Zickendraht

**Hamburg, im Oktober 2010**

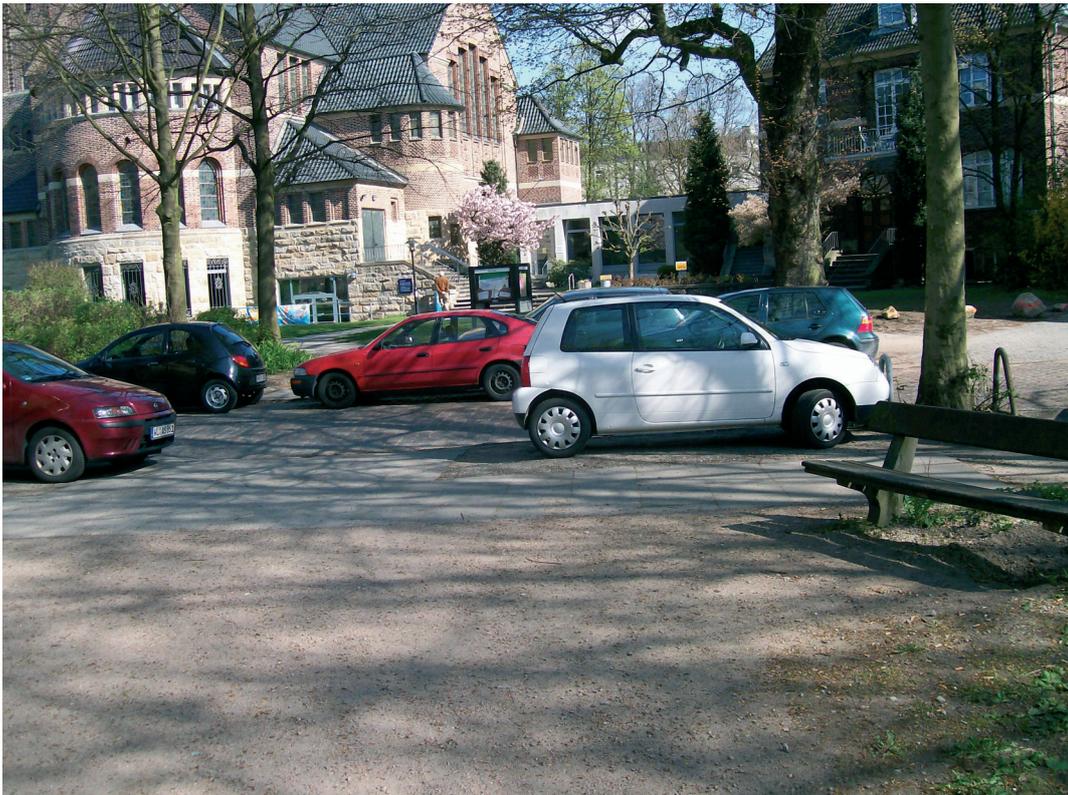
Zugeparkte Querung an der Suttnerstraße

den Kindergarten der Gemeinde. Es wird demnach hier von einem erhöhten Querungsbedarf von Kindern ausgegangen. Da Kinder nicht über parkende Kraftfahrzeuge hinweg sehen oder gesehen werden können, sind Sichtbehinderungen durch diese an dieser Stelle be-

Um Kraftfahrern die Möglichkeit zu geben, auf eventuelles kindliches Fehlverhalten zu reagieren, sollten die Geschwindigkeiten im Querungsbereich besonders gering sein. Für Personen mit Rollstuhl oder Gehwagen ist die Tatsache beschwerlich, dass die Bordsteine im Bereich der Querungsstelle beidseitig nicht abgesenkt sind. Dies kann für sie zu sehr weiten Umwegen führen.

- Auf beiden Straßenseiten sollten die Bordsteine abgesenkt werden, um auch gehbehinderten Personen eine hindernisfreie Querung zu ermöglichen.
- Das Parken ist im gesamten Querungsbereich zu unterbinden.
- Um gleichzeitig eine Aufstellfläche für Fußgänger mit guten Sichtbeziehungen zum Kraftfahrzeugverkehr zu schaffen, ist auf der nördlichen Straßenseite die Anlage eines Fußgängerkaps über die Parkstände hinaus zu empfehlen. Dieses sollte baulich gestaltet werden, um die Hemmungen zu erhöhen, im Querungsbereich Kraftfahrzeuge abzustellen.

- Um die Geschwindigkeiten der Kraftfahrzeuge im Querungsbereich zu reduzieren, wäre eine Teilaufpflasterung wünschenswert.

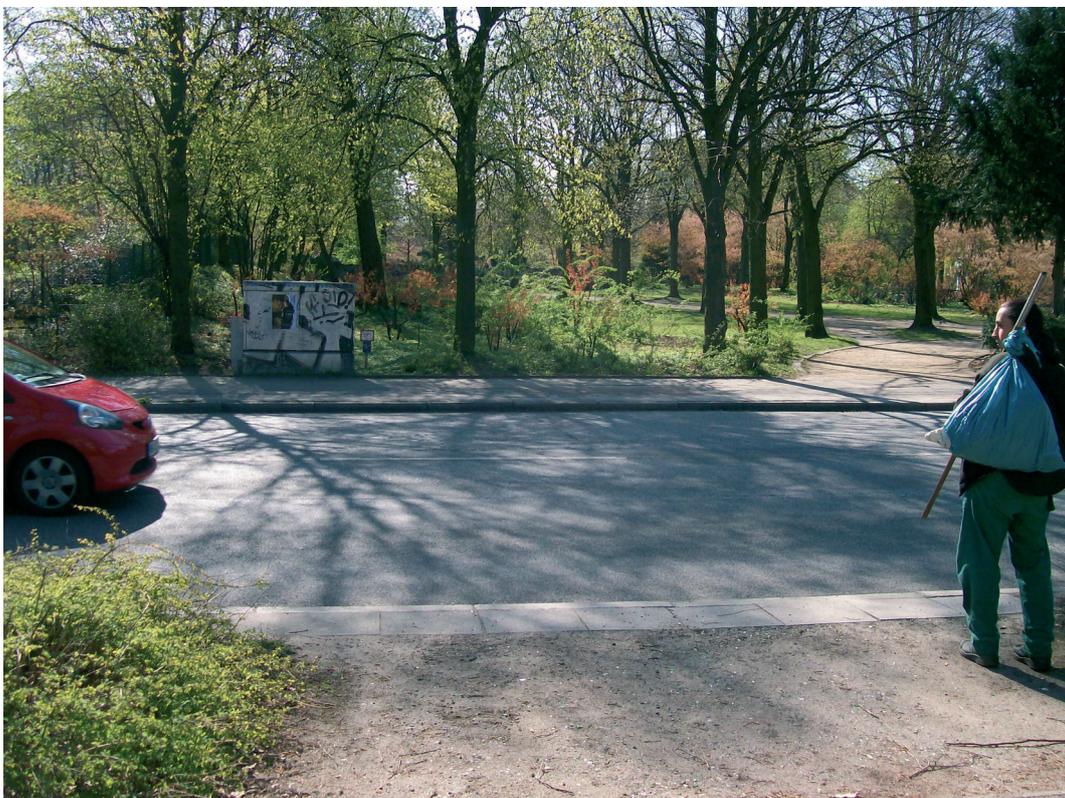
An dieser Stelle befindet sich keine Querungshilfe für Fußgänger. Etwa 70 Meter in östlicher Richtung sowie etwa 100 Meter in westlicher Richtung sind Lichtsignalanlagen. Für deren Nutzung müssen Flaneure auf dem Grünzug einen großen Umweg in Kauf nehmen. Dass dieser Umweg aber von den umwegempfindlichen Fußgängern nicht akzeptiert wird, zeigte sich während mehrerer Ortsbesichtigungen. So überquerten viele Fußgänger die Fahrbahn der Max-Brauer-Allee zwischen den Lichtsignalanlagen im direkten Verlauf des Weges entlang des Grünzuges. Dass auf der nördlichen Straßenseite außerdem der entlang der Fahrbahn führende Grünstreifen im Bereich der Querungsstelle durch einen unbegrünten Sandboden unterbrochen ist, zeigt, dass sich Fußgänger häufig an dieser Stelle zur Querung der Fahrbahn aufstellen.

Während der meisten Begehungen war das Verkehrsaufkommen an der Querungsstelle sehr hoch und auch von der Behörde für Stadtentwicklung und Umwelt (BSU 2007) wird eine Verkehrsstärke von 16.000 Kraftfahrzeugen pro Tag (DTV) für die Max-Brauer-Allee an diesem Stra-

Benabschnitt angegeben. Die Fahrzeuge bewegten sich zum Zeitpunkt der Begehung mit sehr hohen Geschwindigkeiten, die zugelassene Höchstgeschwindigkeit beträgt 50 km/h. Die ungesicherte Querung birgt demnach für Fußgänger einige Gefahren. Es ist davon auszugehen, dass risikoscheue Fußgänger daher den Umweg über eine der Lichtsignalanlagen in Kauf nehmen und der Grünzug für sie dadurch an Attraktivität verliert. Rollstuhlfahrer müssen den Umweg über eine der Lichtsignalanlagen wählen, da im direkten Wegeverlauf beidseitig die Bordsteine sehr hoch sind.

- Die Querung der Fahrbahn durch Fußgänger an dieser Stelle mit Hilfe einer Lichtsignalanlage sichern. Diese könnte mit der LSA an der Suttnerstraße parallel geschaltet werden.
- Auf beiden Straßenseiten die Bordsteine absenken, um auch gehbehinderten Personen eine hindernis- und umwegfreie Querung zu ermöglichen.

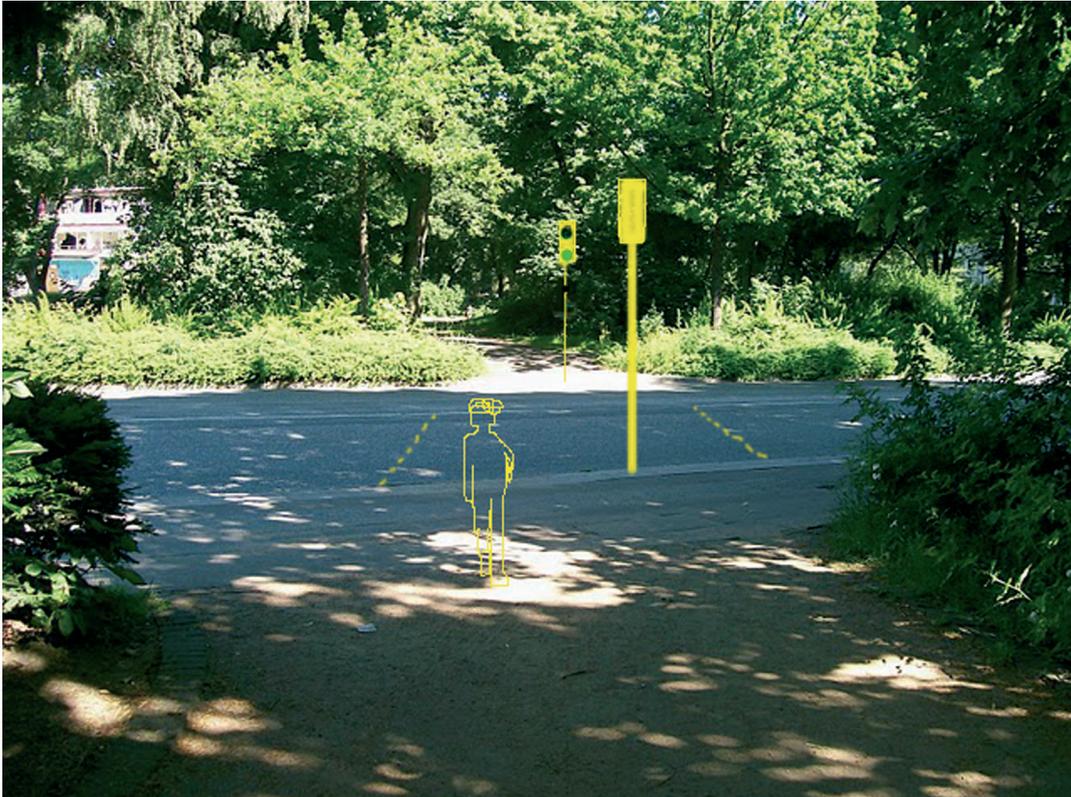
Empfehlung: Max-Brauer-Allee mit Fußgänger-Lichtsignalanlage

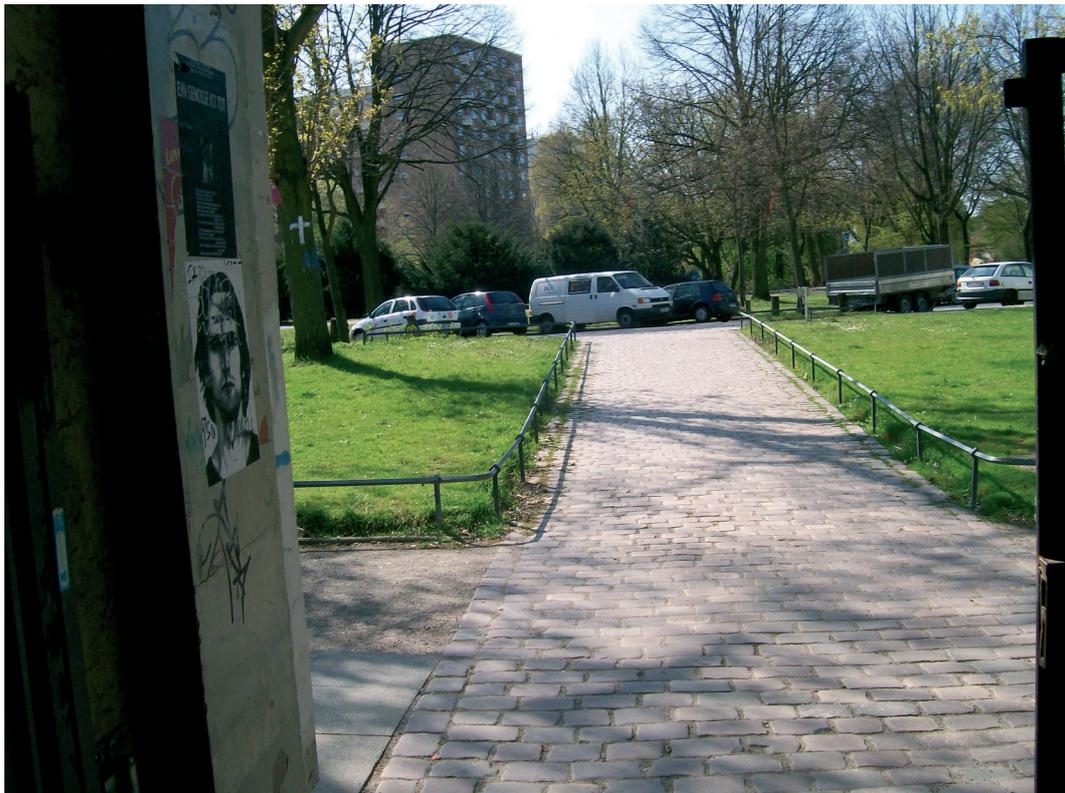
Fußgänger, die den Wohlerspark durch den südlichen Ausgang verlassen, werden über einen kopfsteingepflasterten Weg geradeaus direkt an die Fahrbahn der Thadenstraße geführt. An dieser Stelle befindet sich aber keine Querungshilfe, auf der südöstlichen Straßenseite behindern geparkte Kraftfahrzeuge die direkte Querung und der Bordstein ist nicht abgesenkt. Außerdem führt auf der südöstlichen Seite direkt im Anschluss an die Fahrbahn kein Weg in den

Parkausgang an der Thadenstraße

Walter-Möller-Park, so dass Fußgänger etwa zehn Meter über die Rasenfläche bis zum Weg gehen müssten. Etwa 30 Meter in östlicher Richtung befinden sich hingegen beidseitig Fußgängerkaps sowie eine Teilaufpflasterung, etwa 35 Meter in westlicher Richtung ein Fußgängerüberweg. Die Querungsstellen befinden sich innerhalb einer Tempo-30-Zone und das Verkehrsaufkommen war während der Ortsbesichtigungen gering.

- Im Anschluss an den nordwestlich der Thadenstraße direkt auf den Eingang des Wohlersparks zuführenden Weg sollte auch auf der südöstlichen Straßenseite ein neuer Weg angelegt werden, welcher durch den Walter-Möller-Park führt.
- Das Parken von Kraftfahrzeugen im Querungsbereich sollte unterbunden werden

- Die östlich der Querungsstelle gelegene Teilaufpflasterung mit beidseitigen Gehwegvorstreckungen und Bordsteinabsenkungen sollte hierher verschoben werden.

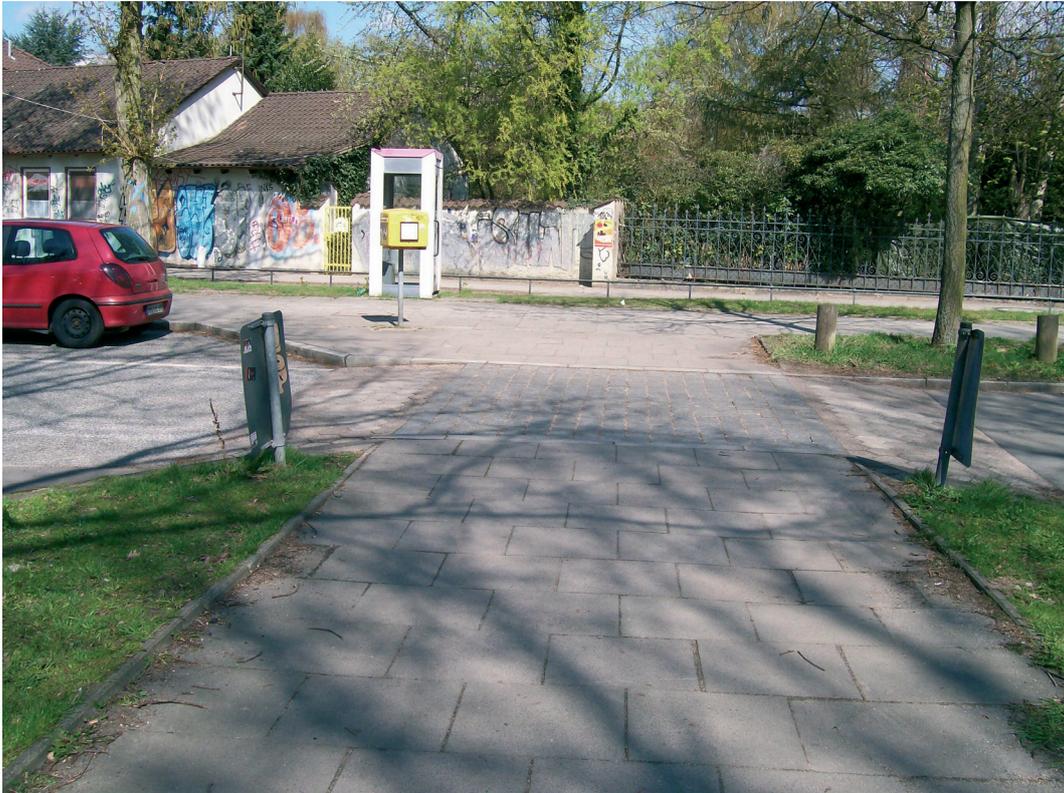
Direkter geradeaus könnte der Weg durch die dreieckige Grünfläche führen

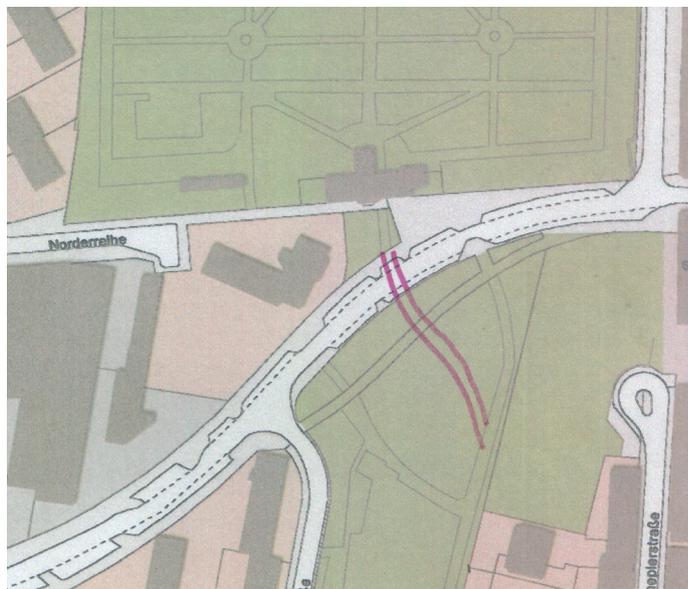
Weg vom Südausgang des Wohlersparks zum Grünzug: Ausschnitt aus Grundkarte mit eingezeichneter vorgeschlagener Wegführung

- Aus dem Wohlerspark sollte ein Weg direkt zur östlich gelegenen Teilaufpflasterung führen. Hierzu müsste die Rasenfläche vor dem Eingang sowie das augenblicklich vorhandene Gitter im Bereich des Weges unterbrochen werden.

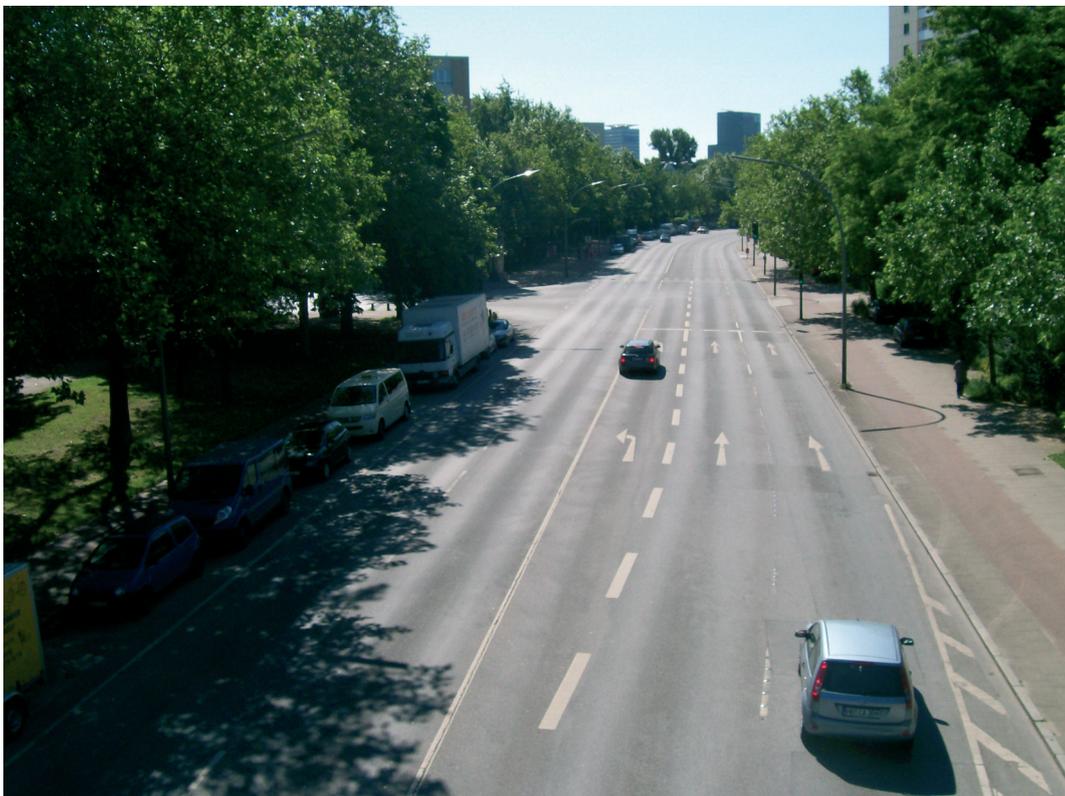
Die Fußgängerbrücke über die Holstenstraße wird von sehr vielen Menschen genutzt. Für Rollstuhlfahrer dürfte sie allerdings zu steil sein und es fehlen waagerechte Flächen im Abstand von sechs Metern, auf denen sie sich ausruhen könnten. Aus Gründen der Barrierefreiheit könnte man noch die ebenerdige Querung verbessern. Hier befindet sich östlich der Brücke eine Lichtsignalanlage. Um diese aus nördlicher Richtung zu erreichen, muss zunächst die Scheplerstraße überquert werden. An dieser sind beidseitig die Bordsteine nicht abgesenkt. An der Lichtsignalanlage über die Holstenstraße kommt es für Fußgänger zu Wartezeiten von über einer Minute. Bedenkt man, dass die Zahl der Fußgänger, welche die Sperrzeit missachten, nach 40 Sekunden stark zunimmt und damit die Unfallgefahr deutlich steigt (vgl. FGSV 2002: Empfehlungen für Fußgängerverkehrsanlagen EFA, S. 23), sind die hier vorkommenden Wartezeiten aus Fußgängersicht nicht zu akzeptieren. Zudem sind die Bordsteine beidseitig im Bereich der Fußgängerfurt nicht abgesenkt, was dazu führt, dass sich Fußgänger mit Rollstuhl, Gehwegen oder Rollkoffern im Bereich der Radwegefurt aufstellen. Dies kann zu Konflikten zwischen Radfahrern und Fußgängern führen.

Westlich der Fußgängerbrücke befindet sich in näherer Umgebung keine gesicherte Quermöglichkeit über die Holstenstraße. Auch die Fußgänger, die aus dem Bus der Linie 283 aussteigen und das Schwimmbad aufsuchen möchten, müssen einen sehr großen Umweg in Kauf nehmen, um die nächstgelegene Lichtsignalanlage an der Thadenstraße zu erreichen. Es wurde mehrfach beobachtet, dass viele Fußgänger diesen Umweg nicht akzeptieren und die Holstenstraße ungesichert überqueren. Dies ist angesichts des Verkehrsaufkommens sowie den sehr hohen gefahrenen Geschwindigkeiten auf der sehr breiten Fahrbahn äußerst gefährlich.

- Westlich der Fußgängerbrücke sollte auf der Höhe der Gählerstraße eine zusätzliche Fußgängerampel über die Holstenstraße eingerichtet werden.
- Optimierung der vorhandenen Lichtsignalanlage bei der Scheplerstraße:
- Rotzeiten für Fußgänger verkürzen
- An der Fußgängerfurt ebenfalls die Bordsteine absenken
- Taktile Bodenelemente für Sehbehinderte
- An der Querung der Scheplerstraße Bordsteine absenken

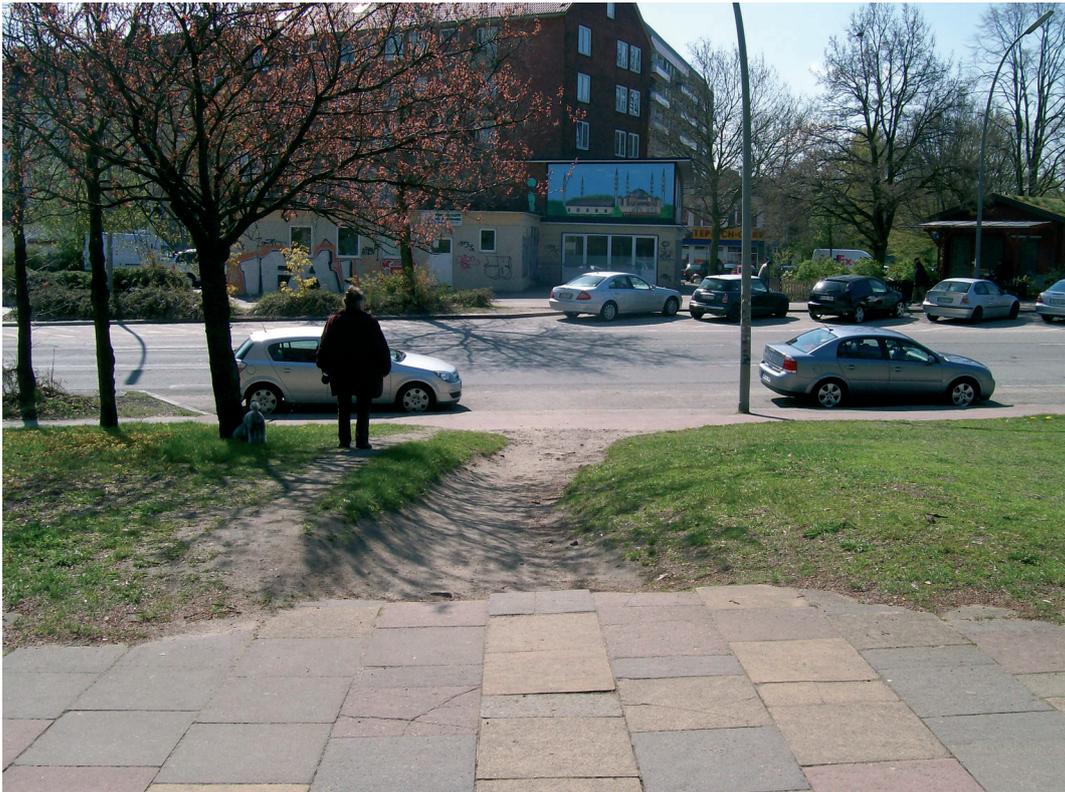
Hier ist leicht zu erkennen, wo die Menschen hin wollen.

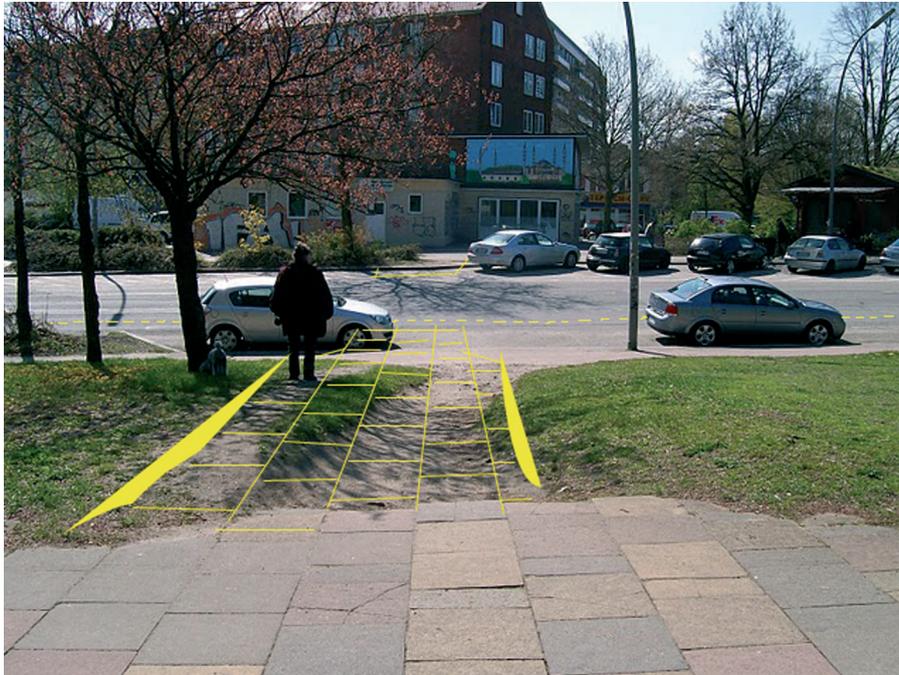
Auf der nördlichen Straßenseite endet der gebaute Parkweg etwa fünf Meter vor der Fahrbahn an einem breiten Gehweg in ost-westlicher Richtung. Von dort zur Straße hin verläuft allerdings ein tiefer Trampelpfad die Böschung hinunter, was auf hohe Zahlen von Fußgängern hinweist, die hier direkt zur Fahrbahn gehen. Dieser Trampelpfad endet an einem

Radweg mit einem Schutzabstand zur Fahrbahn von einem Meter, auf welchem sich Fußgänger zum Warten aufstellen müssen. Auf beiden Straßenseiten wird die Querung durch am Straßenrand geparkte Kraftfahrzeuge behindert und die Bordsteine sind nicht abgesenkt. Auf der Fahrbahn dürfen Kraftfahrzeuge nur in einer Richtung fahren. Die Straße ist so breit, dass drei Kraftfahrzeuge nebeneinander fahren können. Während der Ortsbesichtigungen war das Kfz-Aufkommen allerdings nicht besonders hoch, weshalb auch ohne Berücksichtigung der querenden Fußgänger fraglich erscheint, ob diese Breite erforderlich ist.

Der Trampelpfad muss befestigt werden

- Dringend eine gesicherte Querung für Fußgänger einrichten.
- Den Trampelpfad baulich befestigen.
- Über eine generelle Verengung der Fahrbahn ist nachzudenken und

- im Bereich der Querungsstelle sollte mit Hilfe von Fußgängerkaeps der Weg für querende Fußgänger freigehalten sowie ausreichende Sichtachsen zwischen Fußgängern und Kraftfahrzeugführern hergestellt werden.

- Es sollten beidseitig Radfahrstreifen angelegt werden. Dann könnte auch die Fläche des derzeitigen Radweges auf der nördlichen Straßenseite dem Fußverkehr zukommen, indem der Radweg östlich und westlich durch das Einfügen von Gehwegplatten gekappt wird. Vor allem bei Dunkelheit ist zu beobachten, dass der Fußweg innerhalb der Grünanlage nicht akzeptiert und der Radweg benutzt wird.

- Auf beiden Straßenseiten sollten die Bordsteine abgesenkt werden, um auch gehbehinderten Personen eine hindernis- und umwegfreie Querung zu ermöglichen.

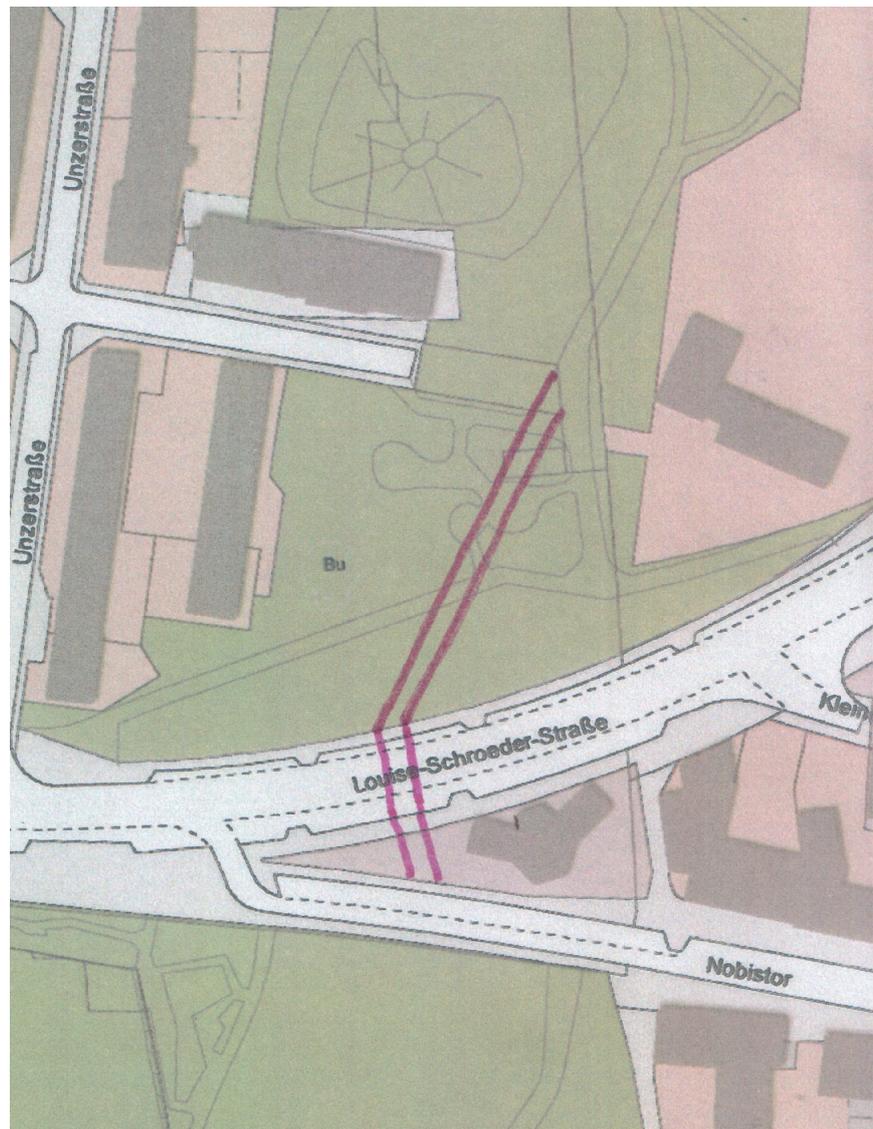
Zu Variante II:  
Walter-Möller-Park –  
Louise-Schröder-Straße  
– Nobistor: Ausschnitt  
aus der Grundkarte mit  
eingezeichneter vorge-  
schlagener Wegeführung

Um den Grünzugcharakter deutlicher zu machen, wäre eine geradlinige Führung des Weges nördlich der Louise-Schröder-Straße wünschenswert, wobei die vorhandene Sitzecke erhalten bzw. etwas verschoben werden sollte. Damit würde ein Teil des Weges westlich des bisherigen Weges führen. In diesem Fall könnte die vorhandene Lichtsignalanlage an der Unzerstraße einige Meter in Richtung Osten verschoben werden. Südlich der Louise-Schröder-Straße sollte ein Weg westlich entlang der Einrichtung „Alimaus“ zur Straße Nobistor führen.,

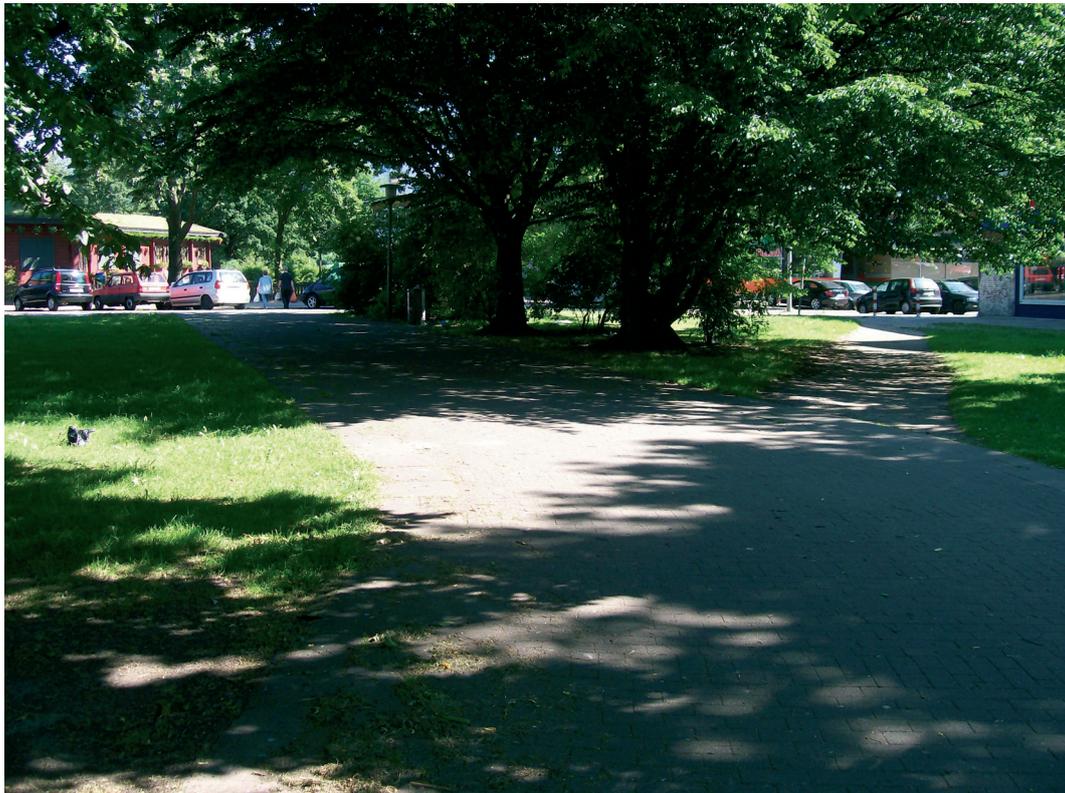
Südlicher Zugang zur Straße Nobistor

An der untersuchten Querungsstelle befindet sich auf der nördlichen Straßenseite ein Fußgängerkap, bei welchem allerdings der Bordstein nicht abgesenkt ist und auf welchem ein Baum, ein Findling sowie ein Schild zur Regelung des Parkens stehen und ein ungehindertes Passieren durch Fußgänger erschweren. Außerdem liegt das Fußgängerkap nicht im direkten Wegeverlauf, sondern einige Meter westlich davon. Auf der südlichen Straßenseite kommt es zu Sichtbehinderungen durch Fahrzeugüberhänge von auf dem Gehweg geparkten Kraftfahrzeugen. Während der ersten Ortsbesichtigung (23.4.10 ca. 11:45) hielt außerdem ein Kraftfahrzeug im direkten Wegeverlauf und behinderte somit den Fußgängerquerverkehr.

- Der Trampelpfad südlich der Querungsstelle sollte baulich befestigt werden.
- Das Fußgängerkap sollte in westlicher Richtung verlängert werden. Dadurch soll eine ausreichend große und hindernisfreie Aufstellfläche für Fußgänger im direkten Wegeverlauf geschaffen werden.
- Die Bordsteine werden beidseitig abgesenkt.
- Die Querungsstelle sollte für Kraftfahrzeugführer durch Veränderungen der Pflasterung im Querungsbereich deutlicher kenntlich gemacht werden, um ein Parken von Kraftfahrzeugen in diesem Bereich zu verhindern.
- Gemäß EFA (FGSV 2002, S. 20 Tabelle 5) sollte am südlichen Straßenrand 5 m nach Osten das Schrägparken unterbunden werden, um Sichtbeziehungen zu gewährleisten.

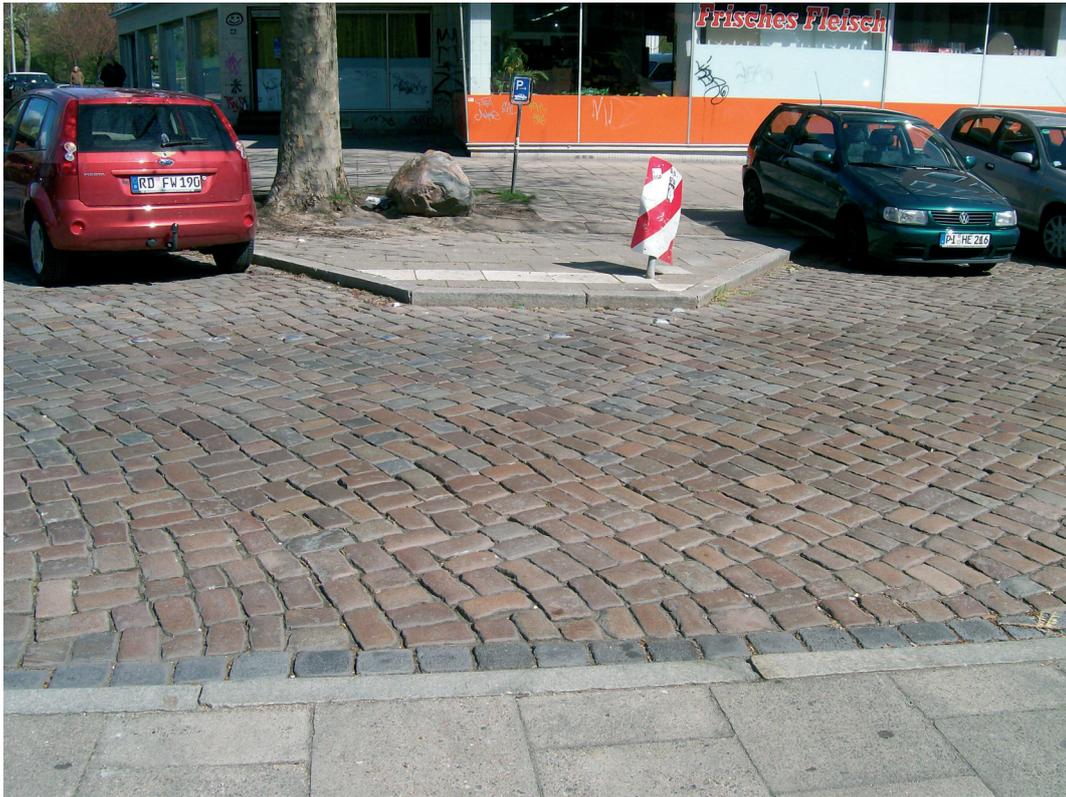
Die vorgesehene Querungsstelle an der kleinen Straße Nobistor wird selten wahrgenommen.

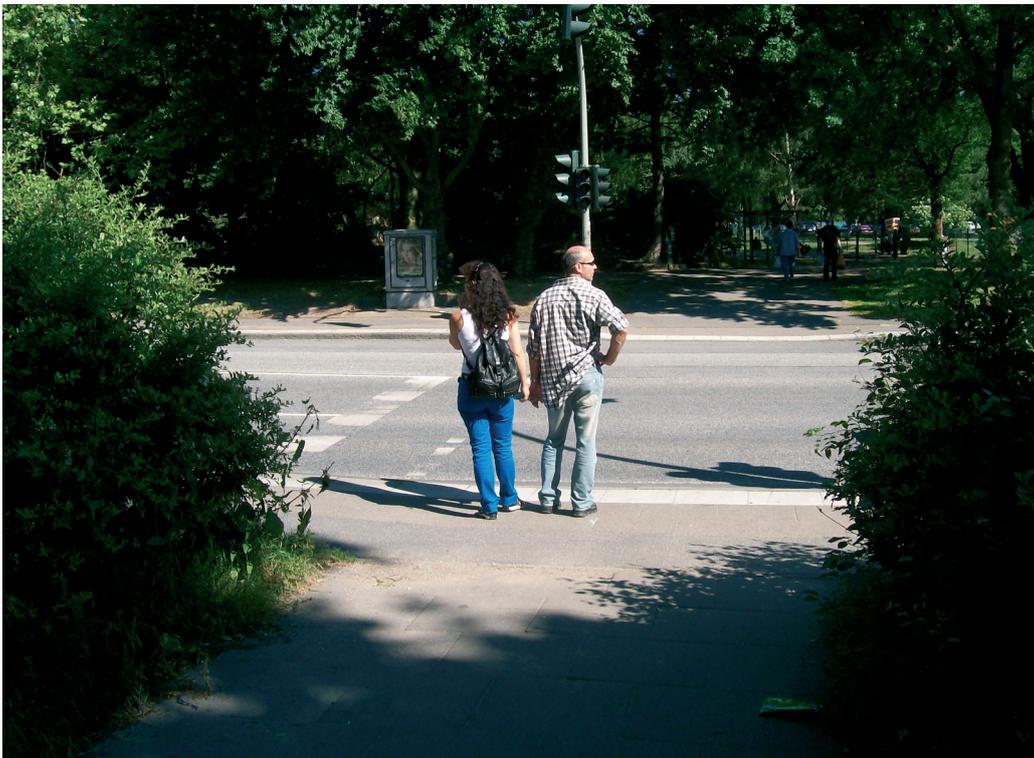
Die Anforderungsampel an der Königstraße springt nach vorbildlich kurzer Zeit auf Grün um. Ungefähre Messungen ergaben eine Wartezeit von 6 bis 20 Sekunden. Auf der südlichen Straßenseite kommt es allerdings zu sehr starken Sichtbehinderungen zwischen Fußgängern, die hier die Straße queren wollen, und längs der Königsstraße fahrenden Radfahrern. Hier verläuft parallel zur Königstraße ein abschüssiger Bordstein-Radweg direkt neben der Fahrbahn. Der Gehweg hingegen verläuft hinter einer Hecke. Dadurch ergeben sich zwei Probleme:

1. Um die Bedarfsampel zu drücken, müssen Fußgänger den Radweg kreuzen. Da der Radweg bergab führt, fahren die Radfahrer hier mit hoher Geschwindigkeit und durch die Hecke können Fußgänger und Radfahrer einander nicht sehen.

2. Die Radfahrer auf dem Radweg fühlen sich von der Ampel nicht betroffen und fahren auch bei Rot weiter. Auch an der weiter westlich gelegenen Bushaltestelle führt dieser Radweg zu häufigen Konflikten mit aus- und einsteigenden Fahrgästen.

Um an die Bedarfsampel an der Königstraße zu kommen, stellen sich die Fußgänger auf den Radweg

- Den Ampelmast versetzen, so dass Fußgänger den Knopf bereits vor dem Betreten des Radwegs drücken können.
- Der Radweg auf der südlichen Straßenseite absenken und hier somit den Radverkehr auf einem Radfahrstreifen führen.
- Hecke an dieser Stelle entfernen, um Sichtbeziehung zu verbessern
- Akustisches Signal
- Taktile Bodenelemente (Rillen o. ä.)
