Empfehlungen zum Fußgängerüberweg Sickingmühler Straße zwischen der Grünanlage Citysee in Marl-Stadtmitte und der Martin-Luther-Straße im Stadtteil Brassert

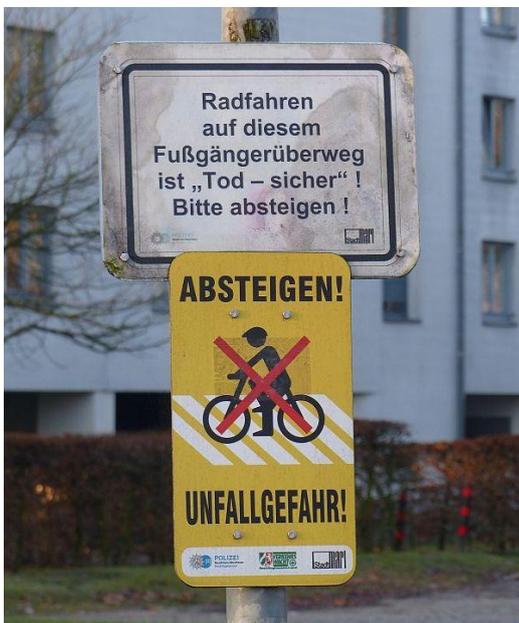
Die Sickingmühler Straße hat auf beiden Seiten Geh- und Radwege und einen frequentierten Fußgängerüberweg, aber keine markierte oder überhaupt angezeigte Querung für Radfahrerinnen und Radfahrer. Die Querungsstelle ist für den Fuß- und Radverkehr sowie städtebaulich bedeutungsvoll, weil sie die östliche Wohnbebauung von Marl und damit den Stadtteil Brassert über den Citysee als zentralen Grünraum an die Stadtmitte mit dem S.-Bhf. Marl-Mitte und dem Einkaufszentrum Marler Stern verbindet. Sie ist außerdem Teil der Schulwegsicherung. Der Fußgängerüberweg stellt also eine angemessene Querungsanlage für die Fußgängerinnen und Fußgänger dar und hat sich aus der Sicht des Fußverkehrs durch die Erhöhung der Verkehrssicherheit auch bewährt.

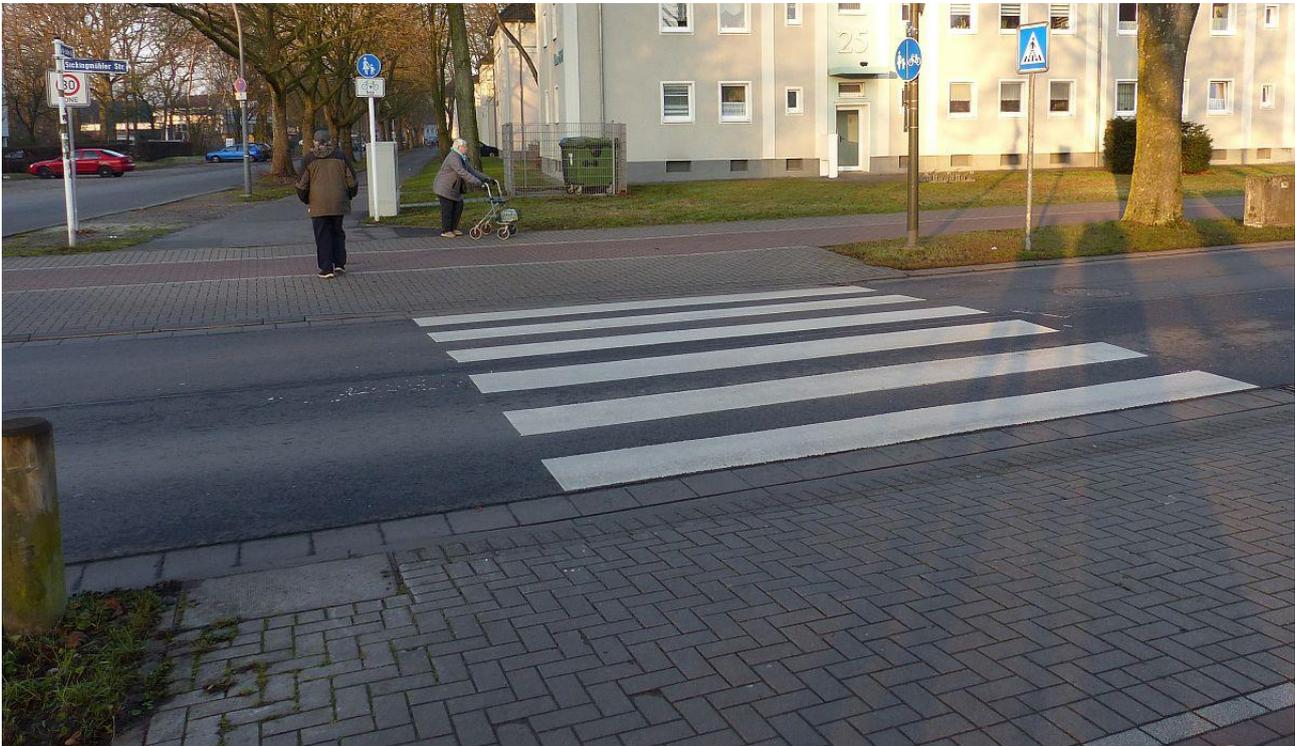
Auf diesem Foto ist die strukturelle Ursache erkennbar:

Aus der Sicht der Kraftfahrenden aus Südrichtung (links im Bild) ist direkt nach dem Ende des Absperrgitters und vor der Markierung des Fußgängerüberweges eine unbeabsichtigte Fahrradverbindung bis zur Einmündung Martin-Luther-Straße entstanden. Sie setzt sich fort auf einem Gehweg, der für das Radfahren freigegeben ist.

1. Verbreiterung der Markierung des FGÜ bis zum Ende des Fußgängersperrgitters. Dies ist nach R-FGÜ (3.3 Abs. 2) zulässig.
2. Außer einer LSA-Regelung gibt es in der Straßenverkehrsordnung keine Regelung mit Vorrang für den Radverkehr. Deshalb wurde der sogenannte „Göttinger-Zebrastreifen“ entwickelt: Die querende Radspur wird in die Mitte des verbreiterten Fußgängerüberweges

3. Um diese in der Mitte geführte Querung zu unterstützen, wird empfohlen, die Markierungen des FGÜ auch über die Radwege hinweg zu führen, so wie es in der R-FGÜ Zebrastrifen ebenfalls empfohlen wird (3.3 Abs. 4). Dies kann durch 0,25 m breite Streifen mit 0,25 m breiten Zwischenräumen erfolgen, wie es z.B. im Berliner Einführungserlass zur R-FGÜ festgelegt wurde (5. Zu 3.3 Abs. 4).

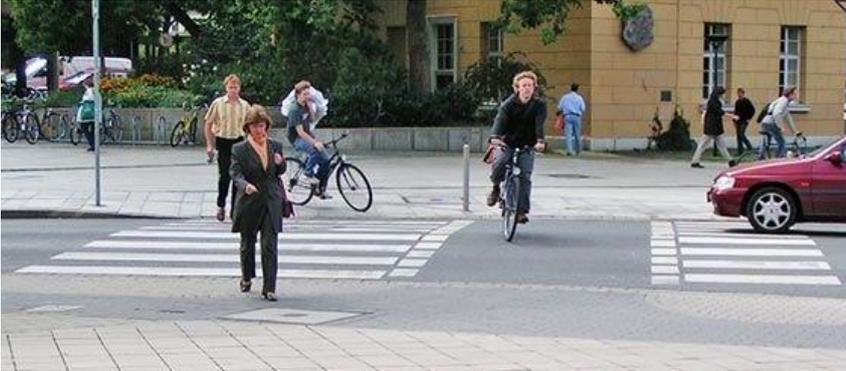
Foto:
Burkhard Horn, Geismer Landstraße

eingefügt, um die Radfahrenden dazu zu bewegen, den Fußgängerüberweg nicht an der Seite zu schneiden, sondern bewusst in der Mitte der Querungsstelle zu nutzen. Diese Radführung ist in den Regelwerken (noch nicht) vorgesehen, hat sich aber in der Praxis unfallmindernd ausgewirkt und wird als möglicher Baustein im Rahmen des nationalen Radverkehrsplanes sogar hervorgehoben.

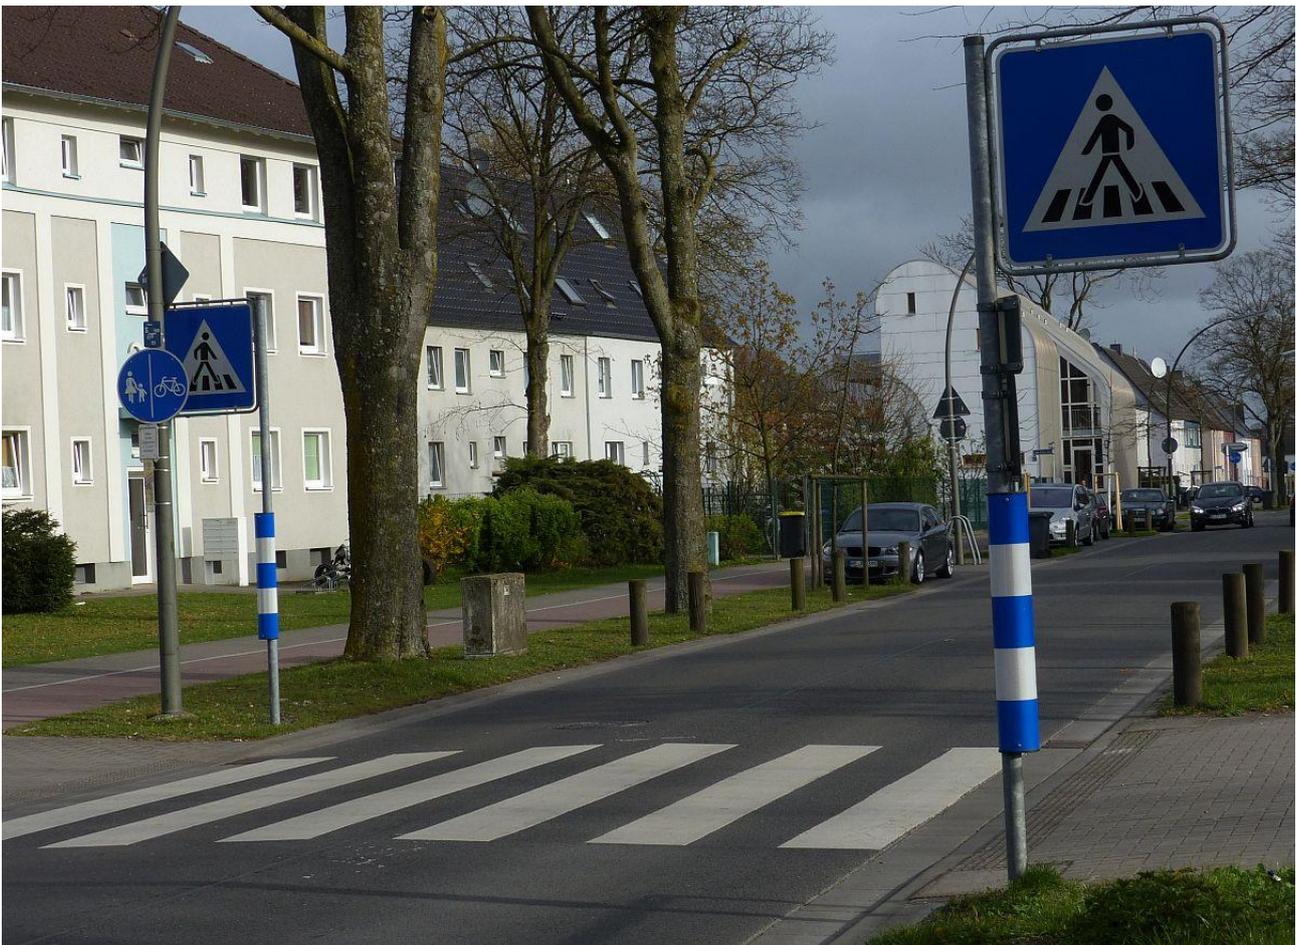
1. Austausch der vorhandenen blauen VZ 350 (Fußgängerüberweg) gegen neue, größere VZ mit höherer Reflektionsklasse. Zusätzlich sollen blau-weiße Manschetten an den Schilderpfosten angebracht werden.

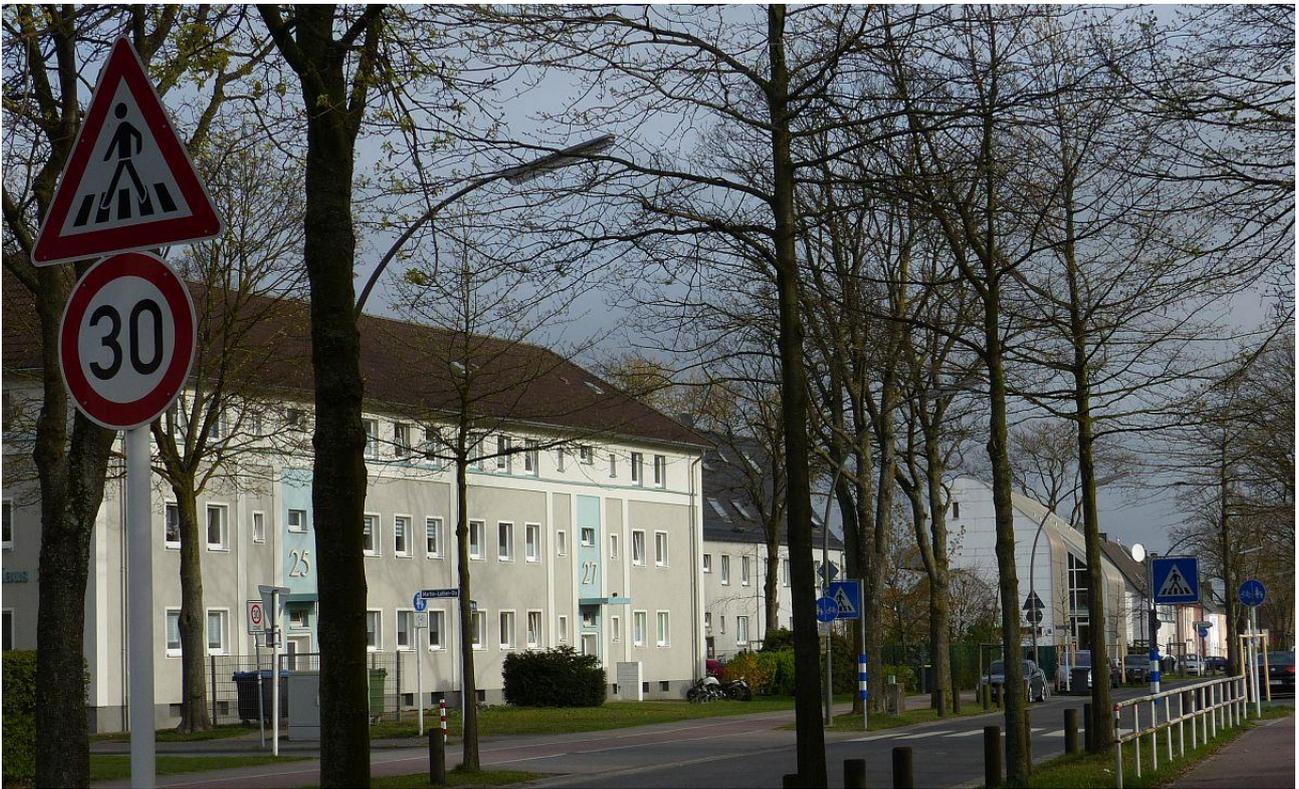
2. Anordnung von VZ 274-30 (Rund 30 km/h) in Verbindung mit VZ 145 (Fußgängerüberweg) nördlich und südlich des FGÜ (ca. 50 m vor und hinter dem FGÜ).
