Expertise zur derzeitigen Querungssituation an der Bundesstraße B 96 / Abzweig Seilershof

Gemeinsame Stellungnahme
des Fachverbandes Fußverkehr
Deutschland / FUSS
e.V.- Brandenburg und des
Vereines Umweltbahnhof
Dannenwalde UBD e.V.

Stand: 15. April 2020

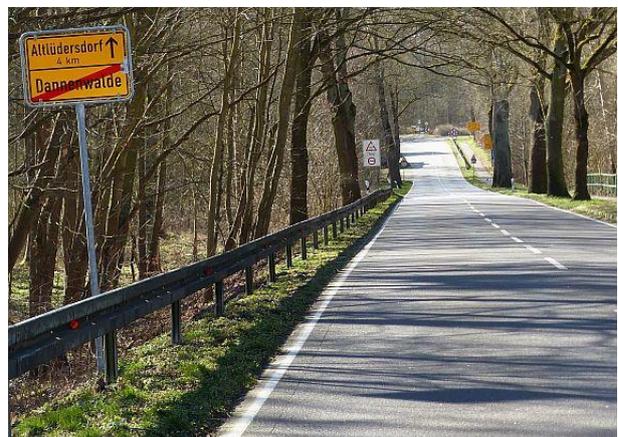
(1) Es mangelt an einer angemessenen Geschwindigkeitsbeschränkung!

Hinter dem Zeichen 311 „Ortstafel Rückseite“ nach StVO, Anlage 3 ist 50 km/h als zulässige Höchstgeschwindigkeit nach StVO, § 3, (3), 1. aufgehoben und es gilt 100 km/h nach § 3, (3) 2c.

Weil an dieser Stelle der Anhalteweg möglichst kurz gehalten werden muss, wird eine zulässige Höchstgeschwindigkeit von weniger als 70 km/h empfohlen. Es ist zu überdenken, ob für diese wenige Meter zwischen der Aufhebung der für den Ortsbereich Dannenwalde geltenden 50 km/h nach StVO, §3, 3., 1. nicht sinnvollerweise die zulässige Höchstgeschwindigkeit bis zur Querungsstelle beibehalten werden sollte. Eine derart kurzfristige Beschleunigungsmöglichkeit ist fahrtechnisch nicht effektiv und kann sich negativ auswirken, wenn im Gefahrenbereich beschleunigt wird.

Der Anhalteweg (Reaktionsweg + Bremsweg) beträgt bei derzeit zulässigen 100 km/h zwischen 80 (Gefahrbremsung) und 130 Metern (normaler Bremsvorgang); bei z.B. 60 km/h dagegen nur zwischen 36 und 54 Metern und bei 50 km/h sogar zwischen 27,5 und 40 Metern.

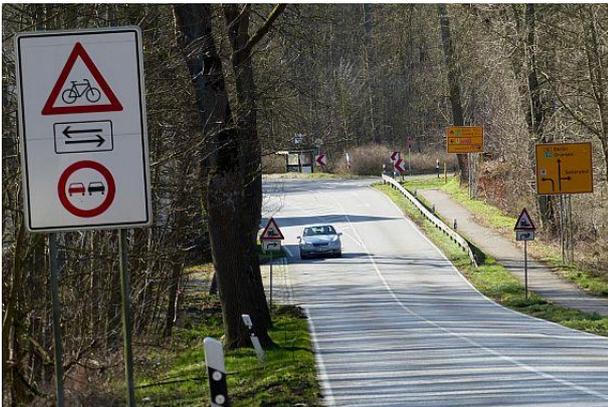
(2) Die Gefahrenanzeige sollte eindeutiger sein.

Vor der Kreuzung befindet sich auf der linken Seite durch eine gemeinsame Tafel deutlich hervorgehoben ein Überholverbot für Kraftfahrzeuge aller Art mit Zeichen 276 StVO, Anlage 2 sowie das Gefahrzeichen 138 „Radverkehr“ nach StVO, Anlage 1 mit Kreuzungspfeilen.

Das kurz danach folgende Gefahrzeichen 151 „Bahnübergang“ nach StVO, Anlage 1 betrifft nur die am Abzweig Seilershof rechts abbiegenden Fahrzeuge und wurde dennoch beidseitig aufgestellt.

Das Zeichen 138 „Radverkehr“ nach StVO, Anlage 1 mit dem Zusatzzeichen ist nach der Verwaltungsvorschrift VwV-StVO zu §41, „Zu Zeichen 138 Radfahrer“ eigentlich „nur dort anzuwenden, wo Radverkehr außerhalb von Kreuzungen oder Einmündungen die Fahrbahn quert oder auf sie geführt wird ...“

Da die genaue Querungssituation von dieser Stelle aus nicht eindeutig auszumachen ist, wäre ein Zusatzschild mit angegebener Entfernung sinnvoll.

Es wird empfohlen, beide Verkehrszeichen in Größe 3 zusätzlich am rechten Fahrbahnrand aufzustellen. [vgl. Anmerkungen unter II.(4)]

Konsequent wäre sogar die zusätzliche Anbringung des Gefahrzeichens 133 StVO, Anlage 1 „Fußgänger“ nach StVO, Anlage 1, da an dieser Stelle auch diese die Bundesstraße queren.

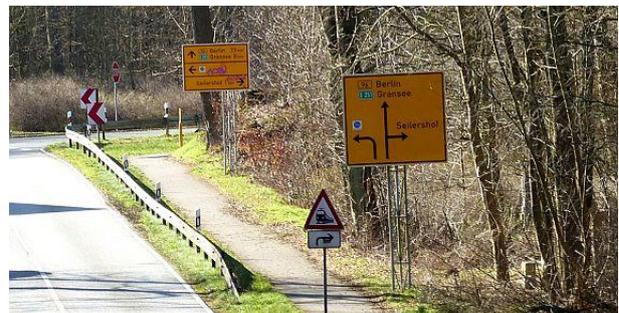
Dominant sind Zeichen 439 „Vorwegweiser“ und Zeichen 434 „Tabellenwegweiser“ nach StVO, Anlage 3, ausgeführt in Größe 3 für Rechtecke nach der Tabelle in der Verwaltungsvorschrift VwV-StVO zu Zeichen §§ 39 bis 43, Absatz II., 3 b) und d) für den Geschwindigkeitsbereich von „mehr als 100“ km/h. Dort wird angemerkt: „Unnötig groß dimensionierte Zeichen sind zu vermeiden“.

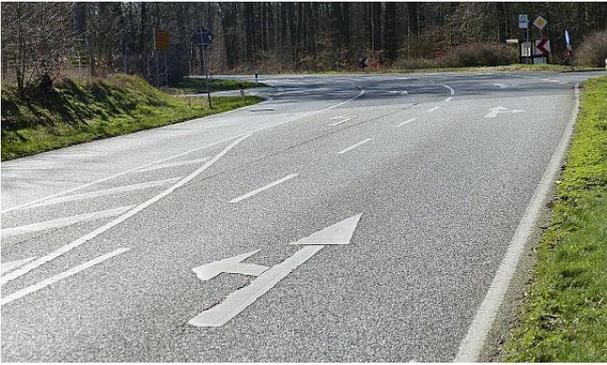
(3) Die Infrastruktur im Kreuzungsbereich muss die Aufmerksamkeit fördern.

Vor der Kreuzung wird die Fahrbahn durch Zeichen 297 „Pfeilmarkierung“ nach StVO, Anlage 2 mit einer überfahrbaren Fahrstreifenbegrenzung (Zeichen 296) für eine an dieser Stelle überflüssigen Linksabbiegespur [vgl. Anmerkung III.(8)] dermaßen aufgeweitet, dass auch Lastkraftwagen mit unverminderter Geschwindigkeit in die Kurve fahren können und dies sehr häufig auch tun.

Eine Spurverengung ist an dieser Stelle nicht möglich, die Aufweitung sollte aber ernsthaft überdacht werden. [vgl. Anmerkung III.(8)]

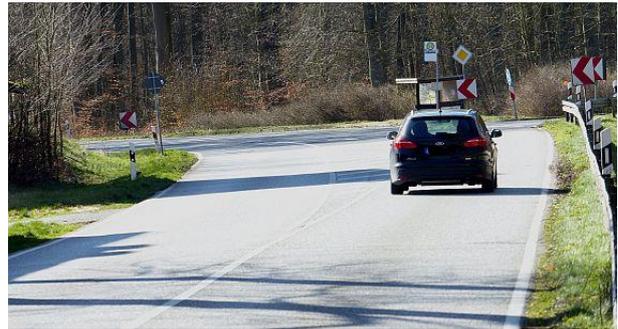
An der Querungsstelle selbst ist noch immer 100 km/h die zulässige Höchstgeschwindigkeit, es wird mit Zeichen 306 „Vorfahrtstraße“ nach StVO, Anlage 3 Vorrang gewährt und der Verkehr durch das aufgelöste Zeichen 625 „Richtungstafel in Kurven“ nach StVO, Anlage 4 keinesfalls geschwindigkeitshemmend geführt. Die Situation ist im Kurvenbereich unübersichtlich und querungswillige Zu-Fuß-Gehende oder Radelnde werden erst gar nicht wahrgenommen.

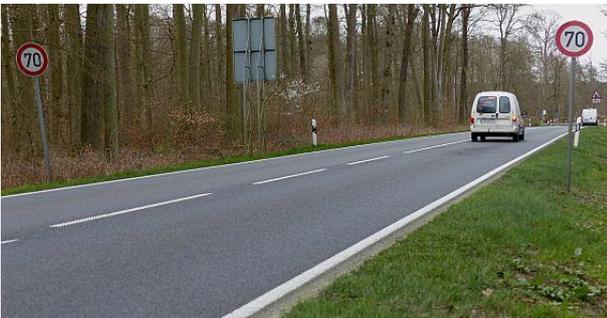
(4) Die Geschwindigkeitsbeschränkung ist unzureichend!

In dieser Fahrtrichtung ist die zulässige Höchstgeschwindigkeit durch Zeichen 274 StVO, Anlage 2 auf 70 km/h beschränkt. Die Zeichen befinden sich auf beiden Straßenseiten.

Darüber hinaus ist anzumerken, dass gerade geschwindigkeitsdämpfende Verkehrszeichen nach den derzeit geltenden Regelwerken in korrekten Größen angebracht werden müssen. Dies ist hier nicht der Fall.

Ronden in Größe 3 einen Durchmesser von 750 mm an. Vorhanden aber ist ein Zeichen mit einem Durchmesser von 600 mm, also in Größe 2 für zulässige Höchstgeschwindigkeiten zwischen 20 und 80 km/h.

Auch hier wird eine zulässige Höchstgeschwindigkeit von weniger als 70 km/h empfohlen, zumal die Sichtbeziehungen der Verkehrsteilnehmer im Kreuzungsbereich nicht gewährleistet sind.

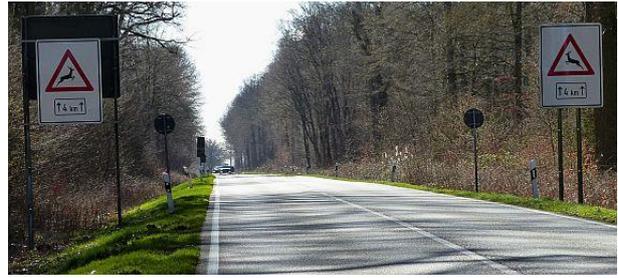
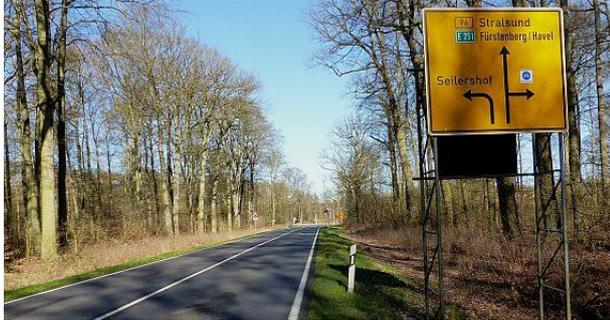
Die Unausgewogenheit der Wahl der Größe von Verkehrszeichen wird im Vergleich zum Zeichen 142 „Wildwechsel“ nach StVO, Anlage 1 in der Gegenrichtung besonders deutlich. Die Tempo-70-Ronden sind jeweils dahinter mit ihren Rückseiten zu sehen. Offensichtlich ist die Gefahr vor wechselndem Wild für Kraftfahrende größer als die Querung von Menschen.

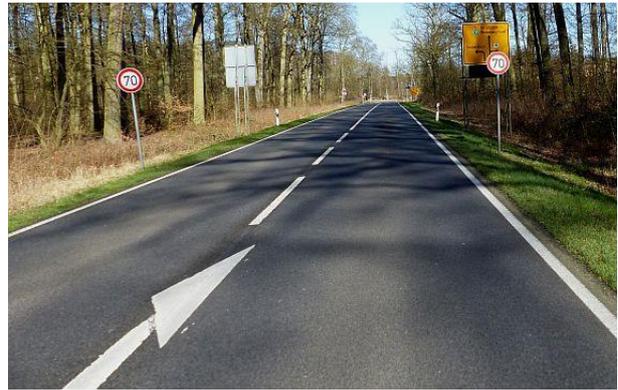
(5) Ein zusätzliches Überholverbot ist unabdingbar!

Mit Zeichen 297.1 „Vorankündigungspfeil“ nach StVO, Anlage 2 und der damit verbundenen angekündigten Fahrstreifenbegrenzung ist ein Überholen von Kraftfahrzeugen eigentlich auf der Folgestrecke nicht zugelassen, da das folgende Zeichen 295 „Fahrstreifenbegrenzung“ das Überfahren der durchgehenden Linie untersagt. Zweiräder können aber durchaus überholt werden, obwohl hier jeder Überholvorgang riskant ist. Es fragt sich, warum hier nicht die gleiche Regelung gilt wie in der Gegenrichtung. [vgl. Anmerkungen zu I. (2)]

Auch für diese Fahrtrichtung wird dringend ein Überholverbot für Kraftfahrzeuge aller Art mit Zeichen 276 StVO, Anlage 2 empfohlen.

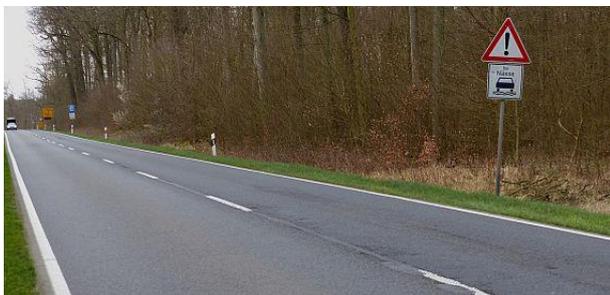
(6) Es fehlt eine Gefahranzeige!

Aus Richtung Gransee gibt es auf der B 96 außer der unterdimensionierten Geschwindigkeitsbeschränkung keinen Hinweis darauf, dass es im Kurvenbereich einen starken Querungsbedarf von Radfahrenden und Fußgängern gibt und hier äußerste Vorsicht geboten ist. Das einzige Gefahrzeichen 101 nach StVO, Anlage 1, bezieht sich durch das Zusatzzeichen „bei Nässe“ nicht auf diese Gefahrenstelle. So erscheint selbst die Geschwindigkeitseinschränkung nicht nachvollziehbar und wird deshalb auch von Fahrzeugführenden zu häufig nicht akzeptiert.

Deshalb ist das Gefahrzeichen 138 StVO, Anlage 1 Radverkehr mit Kreuzungspfeilen in korrekter Größe und möglichst mit einem Zusatzschild mit der angegebenen Entfernung auf der rechten Straßenseite unabdingbar. [vgl. Ausführungen zu I. (2)]

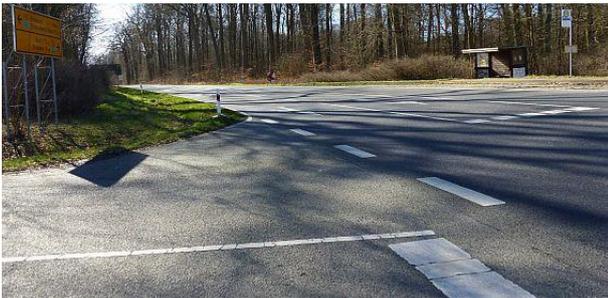
(7) Sichtbeziehungen müssen ermöglicht werden!

Der Radweg Berlin Kopenhagen und weitere regionale Rad- und Wanderwege [siehe Einleitung] stoßen aus östlicher Richtung (Wentow) am gegenüberliegenden Abzweig Seilershof ziemlich unvermittelt auf die frequentierte Bundesstraße B 96. Eine insgesamt unangenehme und sogar gefährliche Situation, insbesondere, wenn man dort als Familie mit radfahrenden Kindern ankommt oder als Radlergruppe.

Selbst wenn man vom Rad absteigt und sich direkt auf die Haltlinie (Zeichen 294) stellt, ist die Sichtweite nicht ausreichend.

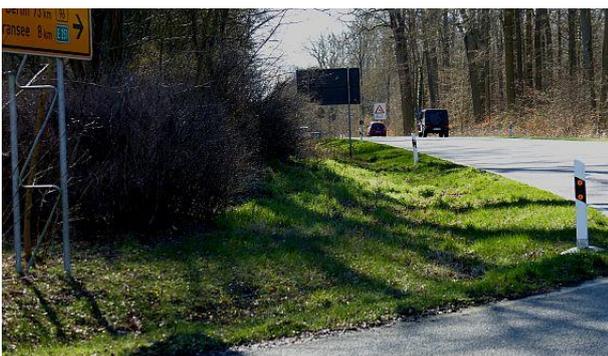
Die Sichtbeziehung in Richtung Norden (Dannenwalde) ist etwas besser, aber für eine sichere Querung ebenso unzureichend. Hinzu kommt, dass mitunter über eine längere Zeitspanne keine gleichzeitigen Fahrzeug-Lücken aus beiden Richtungen entstehen, die für eine Querung der Fahrbahn z.B. mit Kindern ausreichend ist.

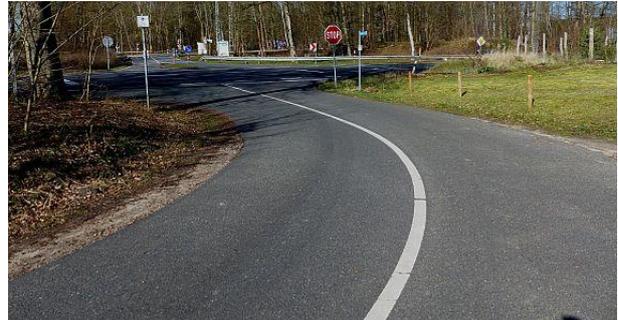
Es ist keine Aufstellfläche vorhanden, von der aus der Kraftfahrzeugverkehr zu beobachten wäre. Der nahende Verkehr aus südlicher Richtung (Gransee) ist aufgrund der Kurvenlage nur durch Betreten oder Befahren der Fahrspur erkennbar und die Sichtbeziehungen der Verkehrsteilnehmer werden durch den Waldbewuchs behindert.

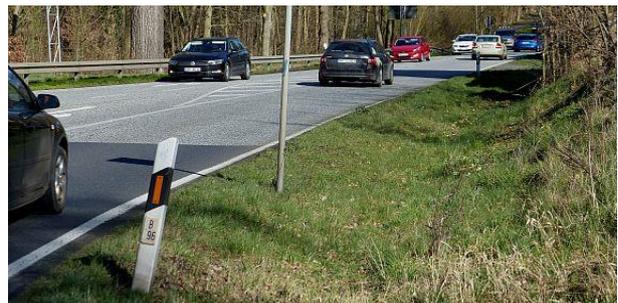
Aus Richtung Dannenwalde bzw. Seilershof kommend, ist der Autoverkehr zwar einsichtiger, die Querung der Straße aber ein ebensolches Problem.

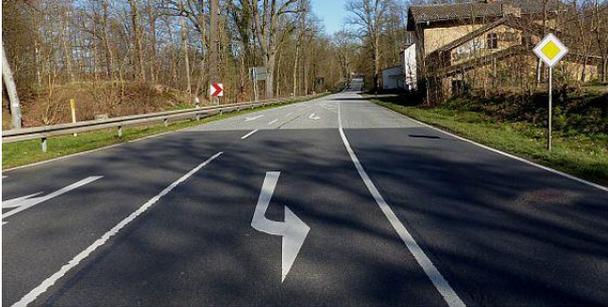
(8) Zweistufige Querung ermöglichen!

An dieser Stelle ist die Pfeilmarkierung mit Zeichen 297 StVO, Anlage 2 für Linksabbieger von einer Bundesstraße in eine Querstraße unverständlich, an der sich lediglich zwei Anlieger befinden. Nach dieser kurzen „Sackgasse“ folgt mit Zeichen 244.1 StVO, Anlage 2 eine „Fahrradstraße“ mit dem Zusatz „Anlieger frei“.

An dieser Stelle wäre eine Mittelinsel zur Querung der Straße in einer ausreichenden Breite vorhanden, wie sie an der B 96 auch an anderen Stellen bereits umgesetzt wurde.

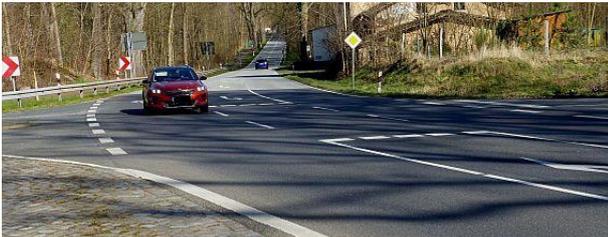
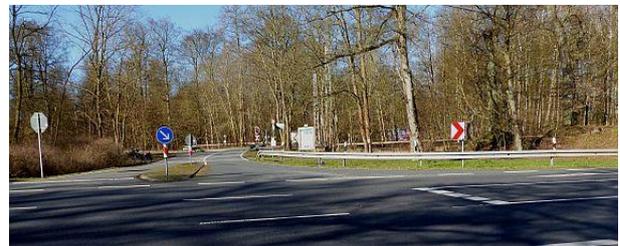
Der Haupt-Radverkehr würde dann von Dannenwalde kommend [rechts] nicht mehr auf der westlichen Seite hinter den Leitplanken erst in Richtung Seilershof und dann dort auf die Einmündung zur B 96 geführt werden [links im Bild],

... sondern mit einem kleineren Bogen [von links] über die Mittelinsel auf die nördliche Seite der Einmündung Richtung Wentow [rechts im Bild] geführt werden, und umgekehrt.

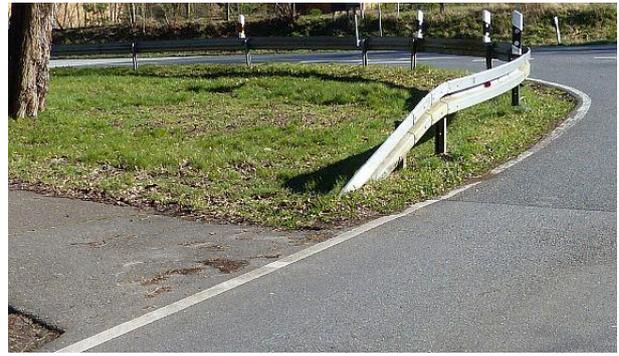
(9) Dunkle Jahreszeiten berücksichtigen!

Radverkehr ist in dieser Region nicht nur Schönwetterfreizeitmobilität und so wird die Strecke auch bei schlechten Sichtverhältnissen und bei Dunkelheit benutzt. Aufgrund der fehlenden Beleuchtung ist für Radfahrende eine Kollision mit der abgesenkten Leitplanke möglich und gefährlich.

An dieser Stelle wären zwei kleine Pfeilbaken (Zeichen 605 links) bereits eine ausreichende Maßnahme.
